# *Suivi des cours d'eau des Bouches du Rhône en période de déficit hydrique – 2021*

## RESUME

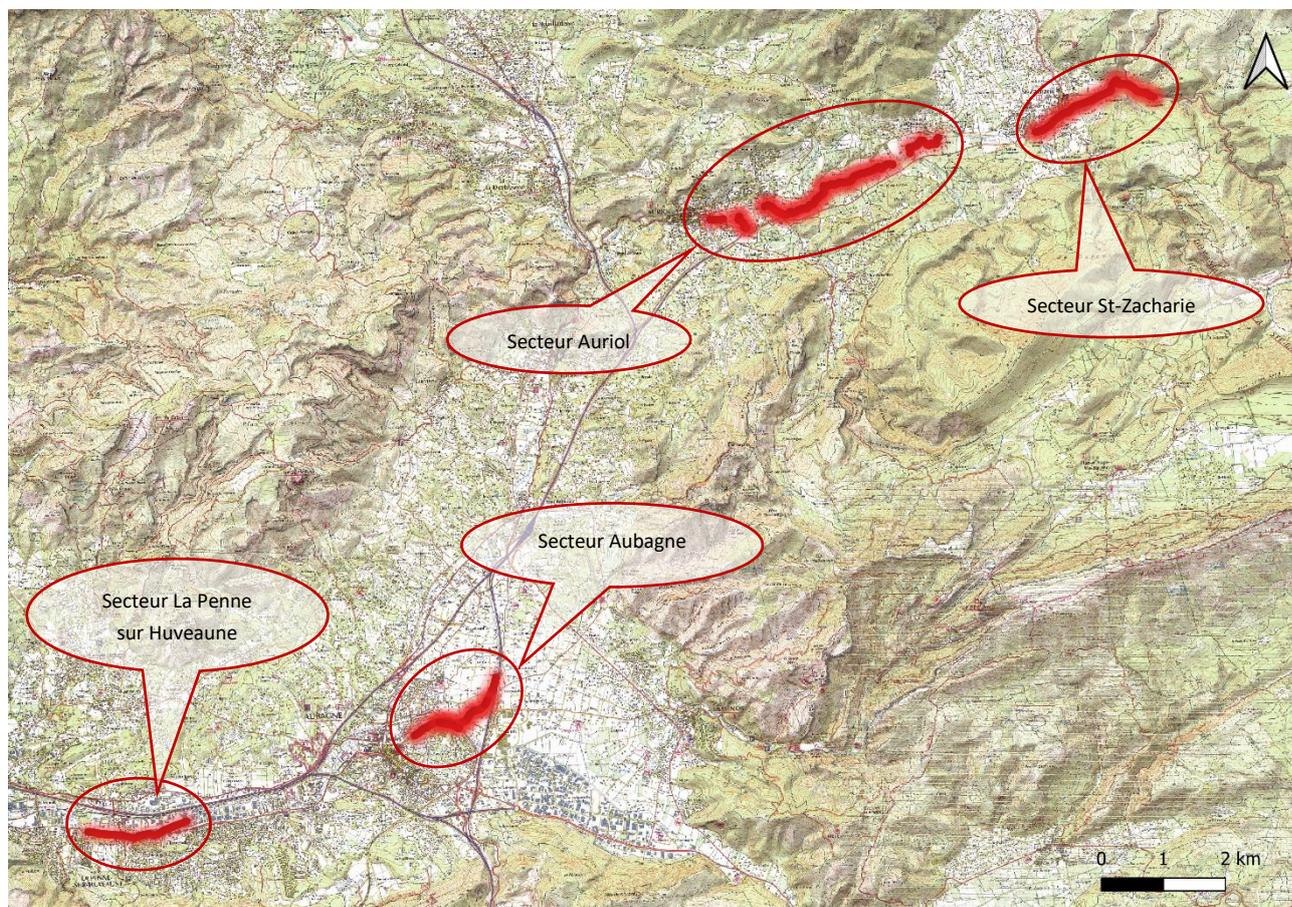
L'Huveaune à St Zacharie en amont de la confluence du Peyruis est régulièrement en assec en période d'étiage, la limite amont de l'assec va d'ailleurs bien au-delà de celle indiquée sur la carte ci-dessous. Compte tenu de son caractère récurrent et à priori d'origine naturelle, nous ne nous étendrons pas plus sur ce secteur, nous aborderons plus particulièrement ici les secteurs d'Auriol et Aubagne et dans une moindre mesure, celui de La Penne Sur Huveaune qui ne sont qu'exceptionnellement à sec.

Fig 38 - Secteurs en assec sur l'Huveaune entre le 13 aout et le 14 septembre 2021

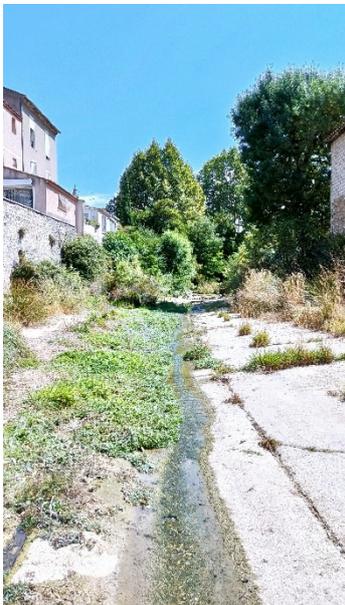
Fig 39 - Huveaune à l'entrée du centre-ville d'Auriol le 31-08-2021

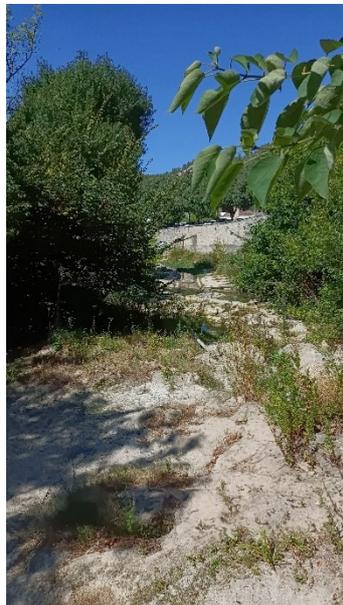
Fig 40 - Huveaune en amont du centre-ville d'Auriol le 31-08-2021

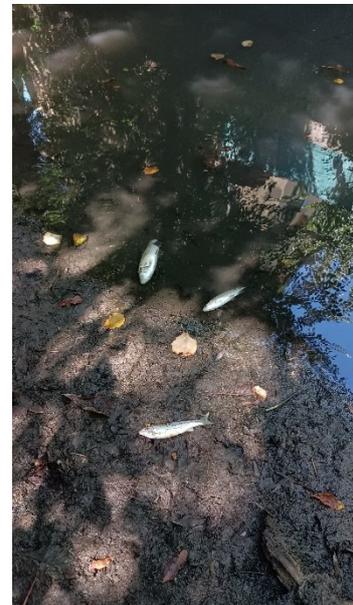
Nous espérons que ces quelques oasis auront résisté et permettront une recolonisation du cours d'eau, cependant, chaque nouvelle visite nous montrait une progression de l'assec avec des mortalités piscicoles.

Fig 41 - Poissons morts en amont du centre-ville d'Auriol le 31-08-2021

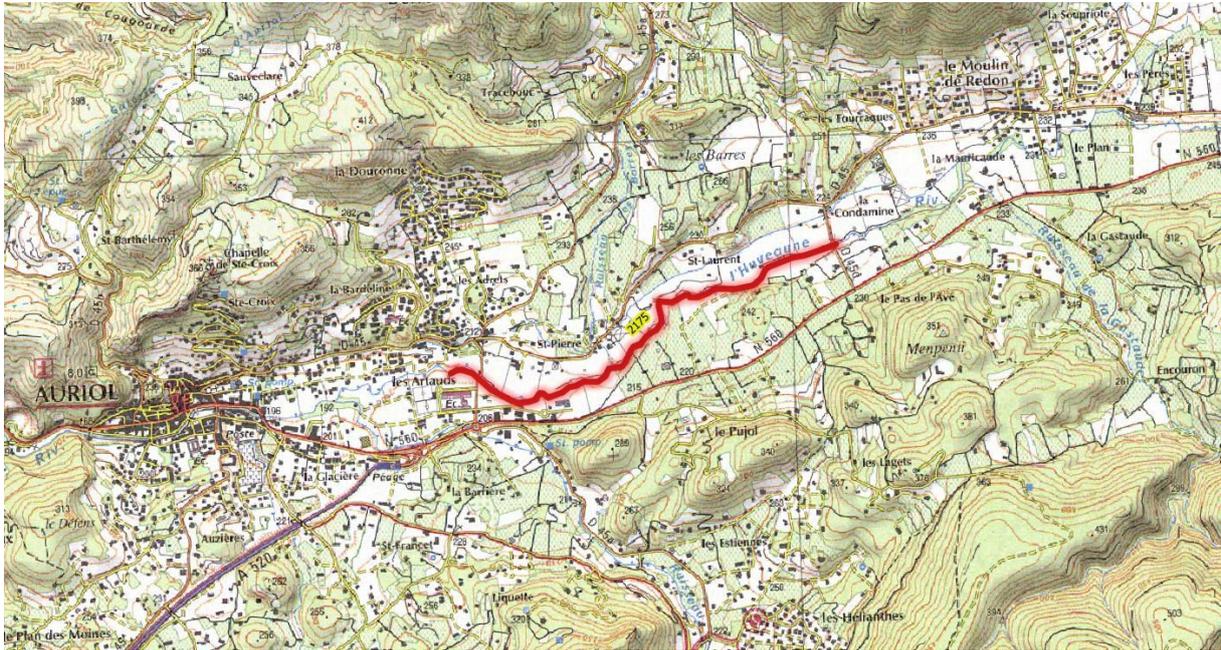
Fig 43 - Constat d'assec du 13 aout 2021 – 2175m

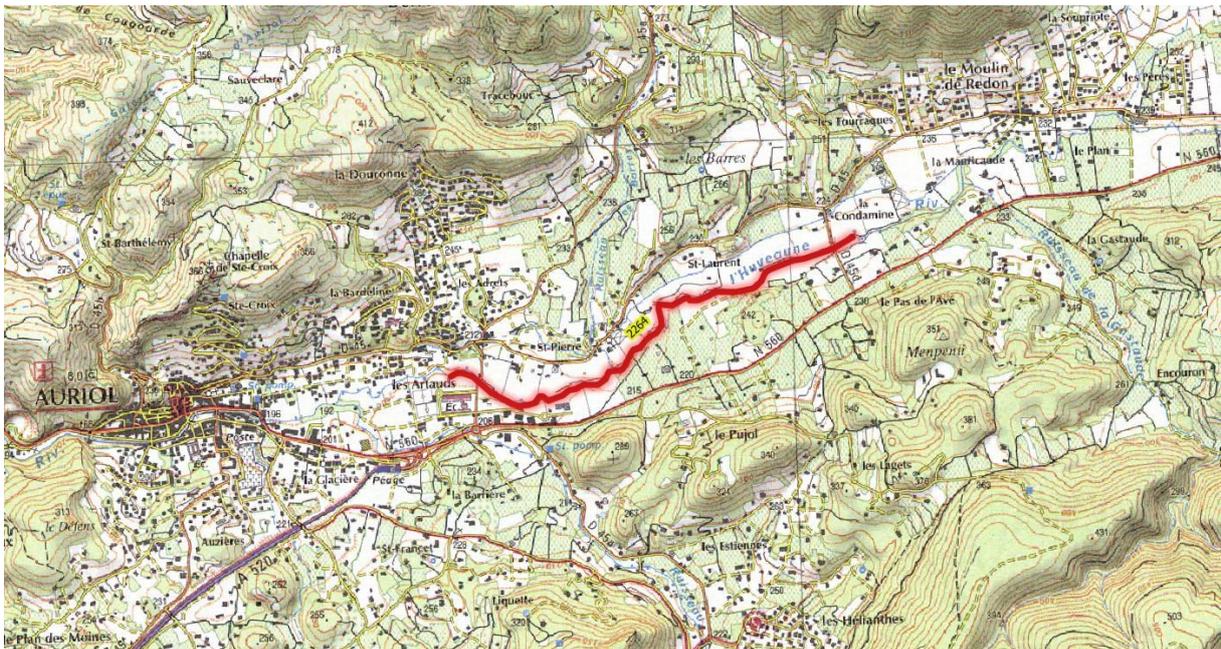
Fig 44 - Constat d'assec du 17 aout 2021 – 2264m

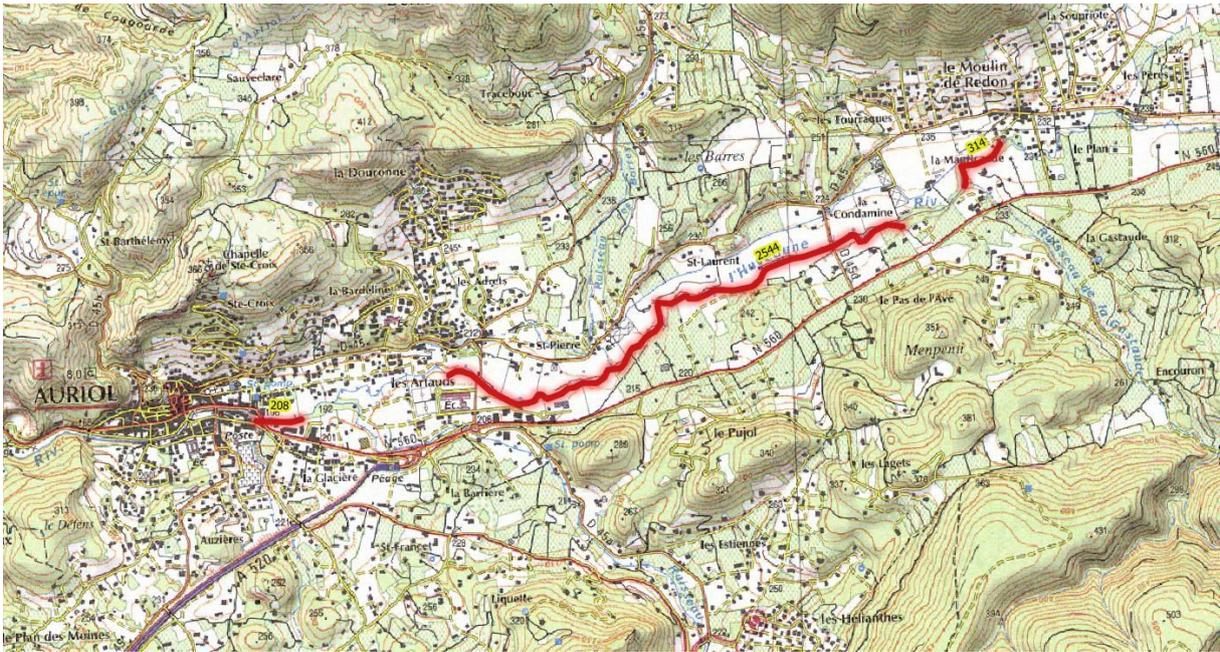
Fig 45 - Constat d'assec du 31 aout 2021 – 3066m

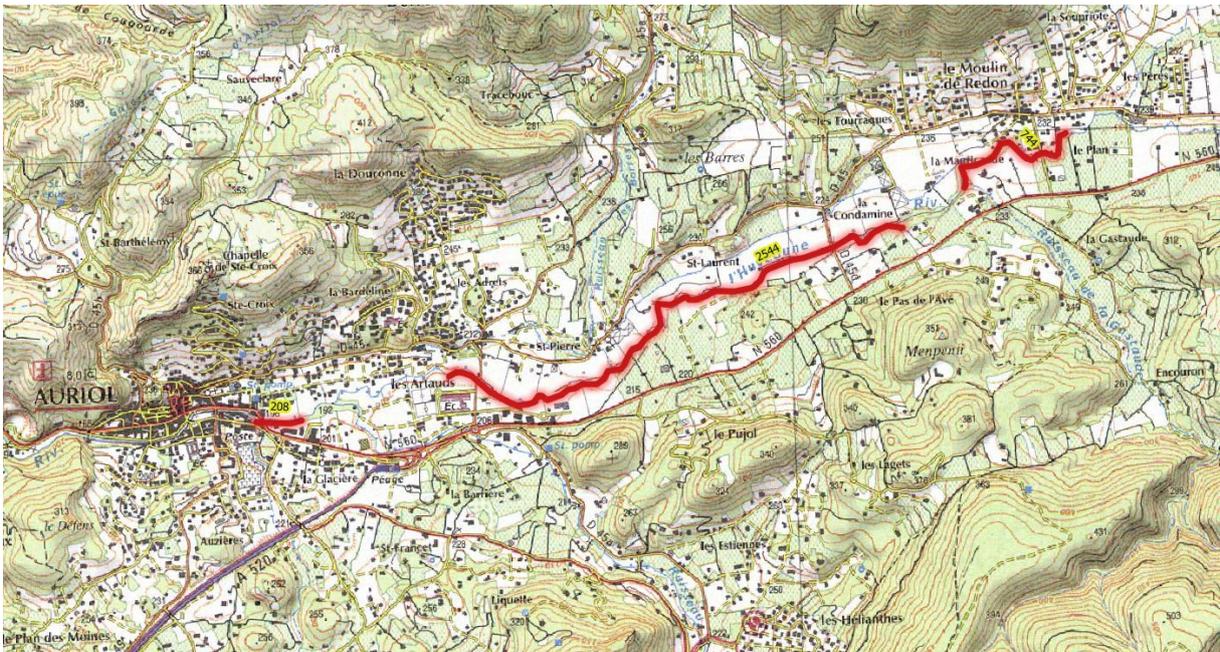
Fig 46 - Constat d'assec du 07 septembre 2021 – 3496m – constat de retour de débit

Nous avons par ailleurs constaté un retour de débit sans pouvoir en expliquer l'origine lors du suivi réalisé le 07 septembre. Ce phénomène a également été observé sur le secteur d'Aubagne et le secteur de la Penne sur Huveaune comme nous le verrons par la suite

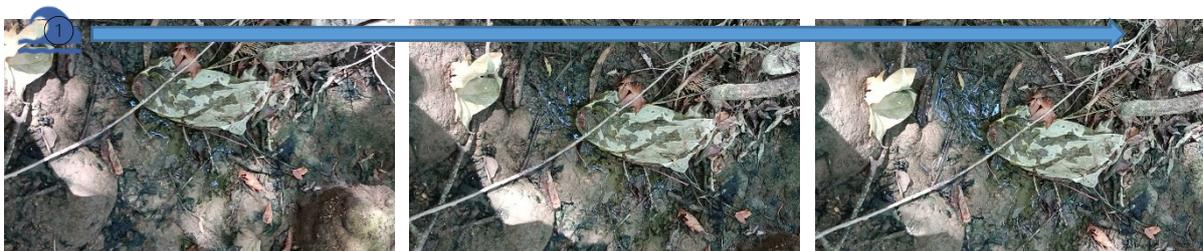
Fig 48 - Retour d'un débit dans l'Huveaune constaté à Auriol le 07-09-2021 à 15H05

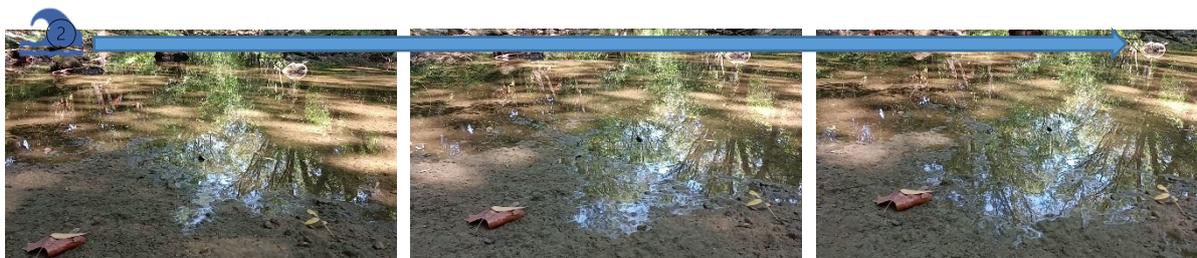
Par ailleurs, lors des visites du 18 août et du 02 septembre, nous avons pu observer en direct le retour d'un débit (cf. illustrations ci-après), cela a également été observé le 11 août par les services du SMBVH expliquant ainsi la différence de linéaire à sec relevé par nos services respectifs ce jour-là.

Ces retours de débit pourraient s'expliquer par des apports d'origine anthropique, la SEM a en effet la possibilité d'envoyer de l'eau dans l'Huveaune depuis son canal via un exutoire situé en amont au lieu-dit « la Gauthière » près de St-Pierre Les Aubagne. Cependant après le retour de débit observé le 02/09, la SEM nous a confirmé qu'aucun apport n'avait été fait depuis le 01/09 à 07h du matin, soit, environ 27h plus tôt, bien plus que le temps de transfert nécessaire entre les deux points.

Fig 51 - Retour d'un débit dans l'Huveaune constaté à Aubagne le 18-08-2021 à 11H55

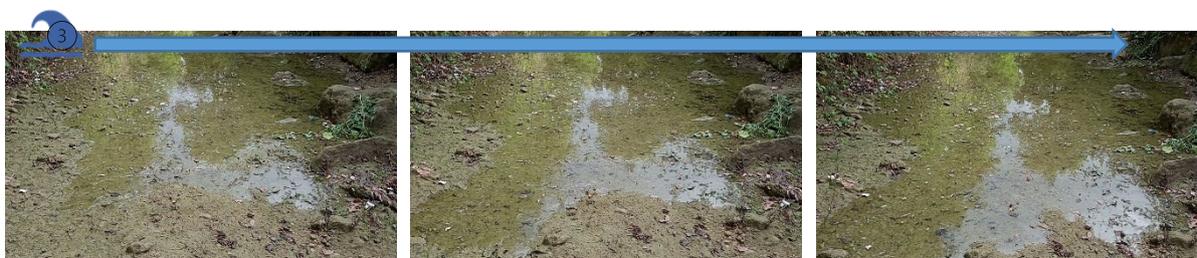
Fig 52 - Retour d'un débit dans l'Huveaune constaté à Aubagne le 02-09-2021 à 09H55

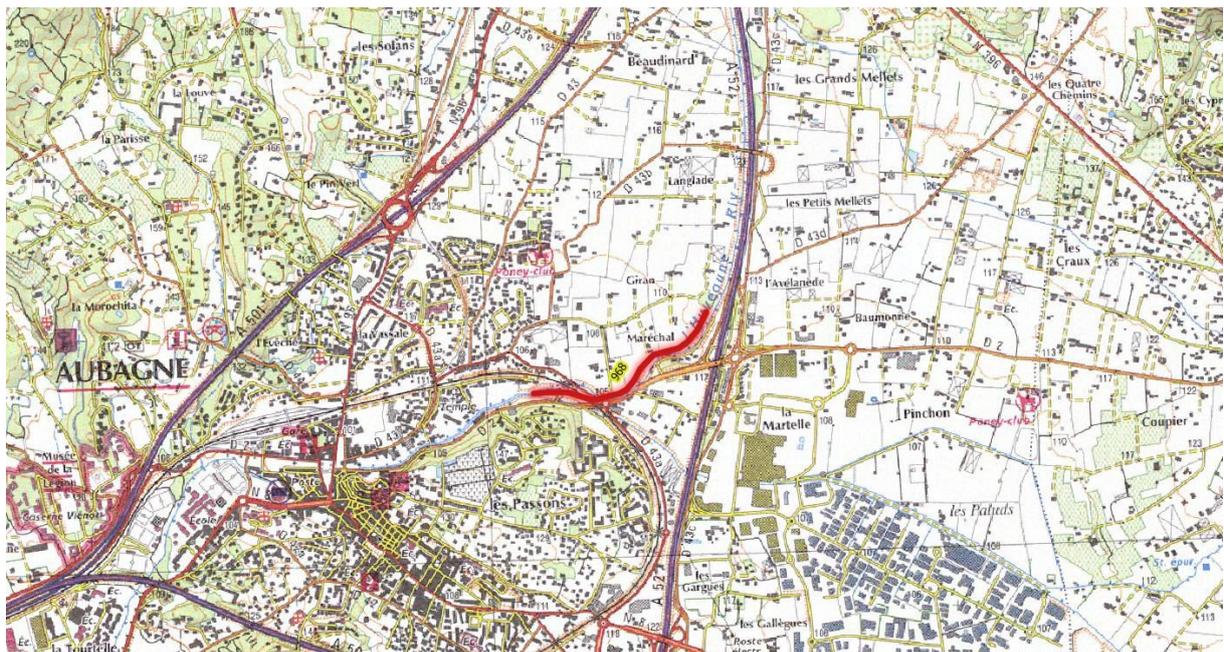
Fig 53 - Constat d'assec du 11 et 17 août 2021 – 968m

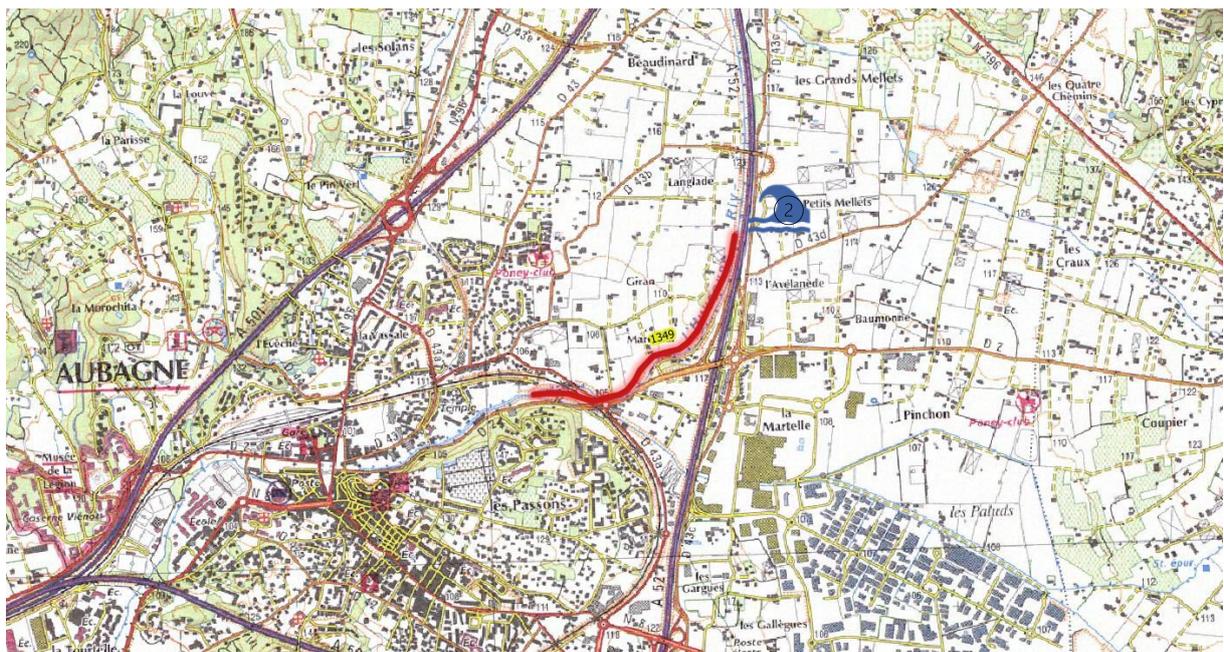
Fig 54 - Constat d'assec du 18 août 2021 – 1349m - constat de retour de débit

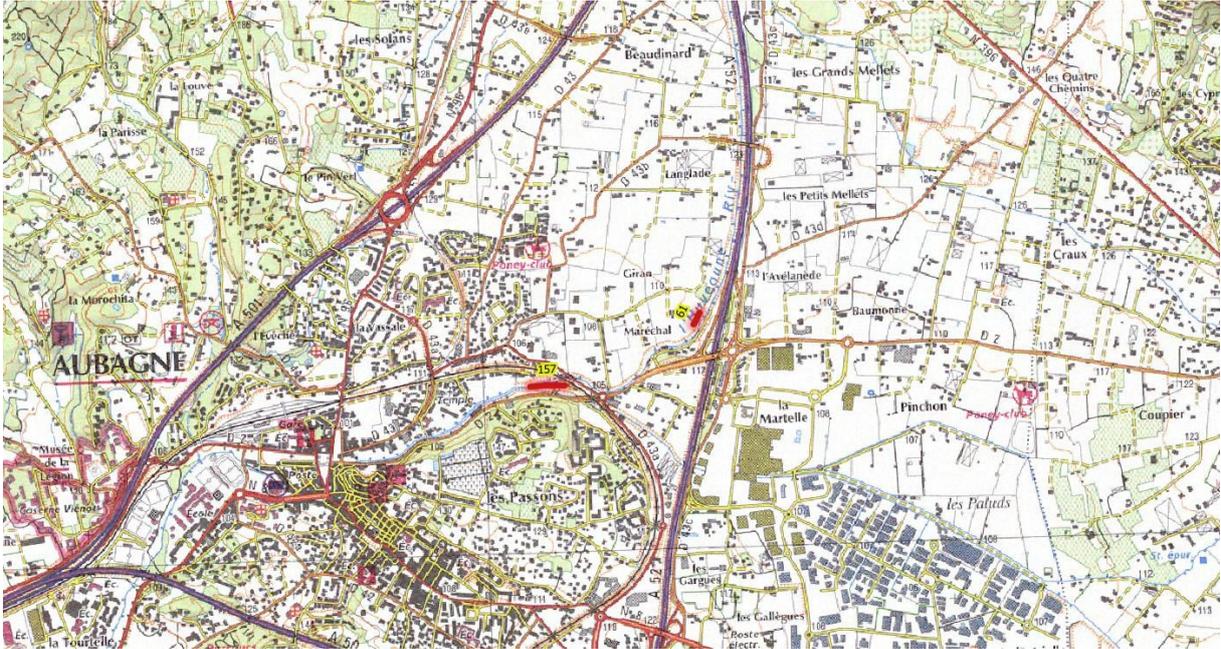
Fig 55 - Constat d'assec du 31 aout 2021 – 218m

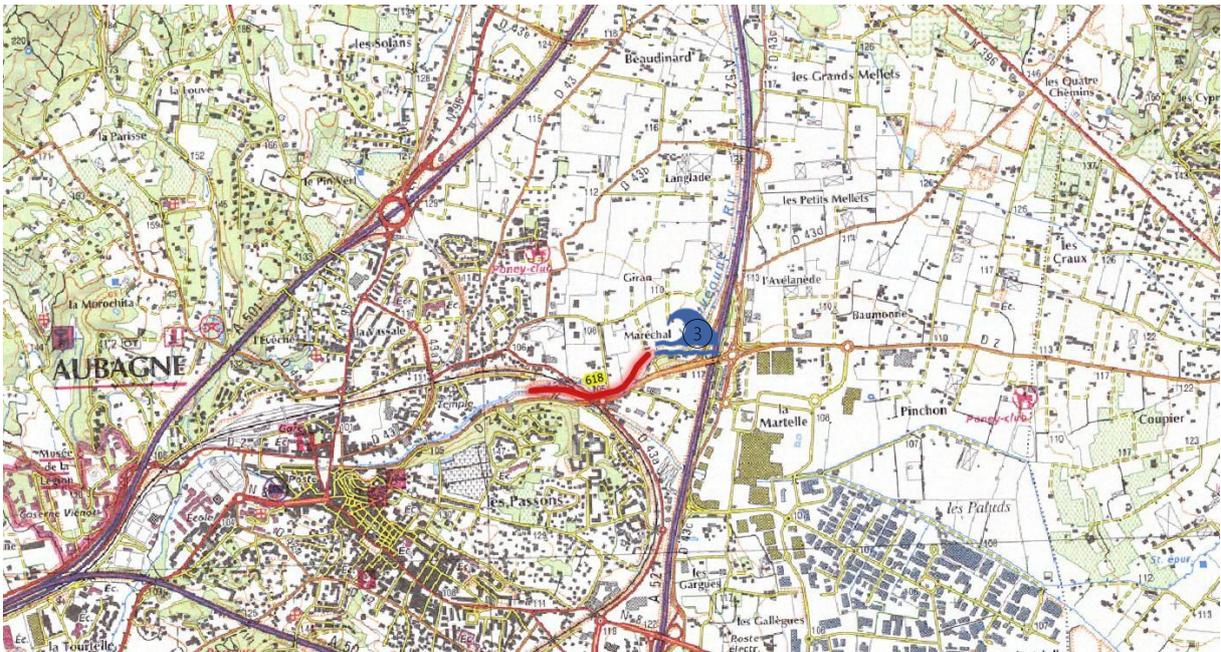
Fig 56 - Constat d'assec du 02 septembre 2021 – 618m - constat de retour de débit

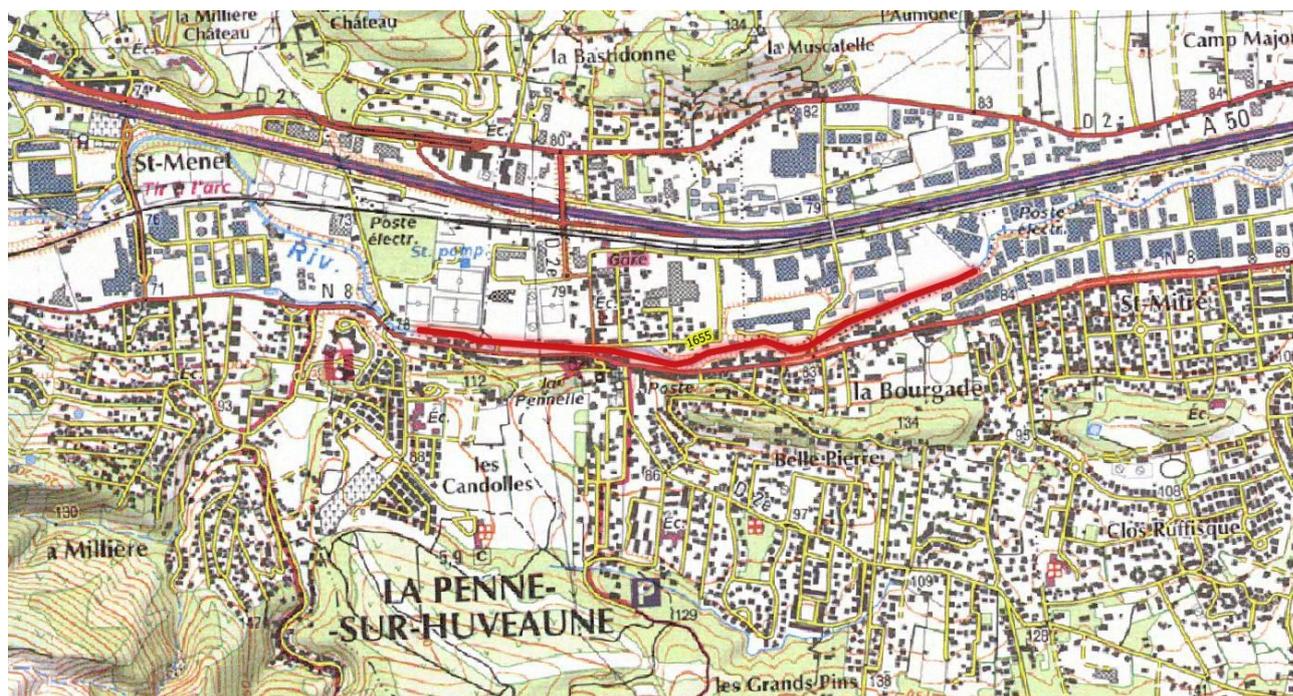
Fig 57 - Constat d'assec du 14 septembre 2021 – 1655m

A cette date, l'assec s'étendait depuis environ 160m en amont du « seuil St-Menet » (ROE65964), l'écoulement reprend en aval grâce à priori à des résurgences de nappe, jusqu'à environ 180m en aval du « seuil Ste-Mitre » (ROE46484), soit, plus de 1650m à sec. Il est à noter que les 160m constitués par la retenue du « seuil St-Menet » encore en eau à cette date ont très certainement séchés dans les jours suivants en l'absence d'apport d'eau. En amont du « seuil Ste-Mitre », la situation risquait également d'évoluer défavorablement si l'on considère les ruptures d'écoulement constatées.

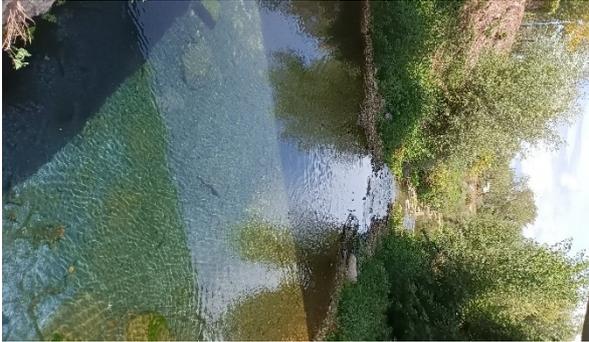
Fig 58 - Ecoulement en aval du seuil St-Menet (20210914)

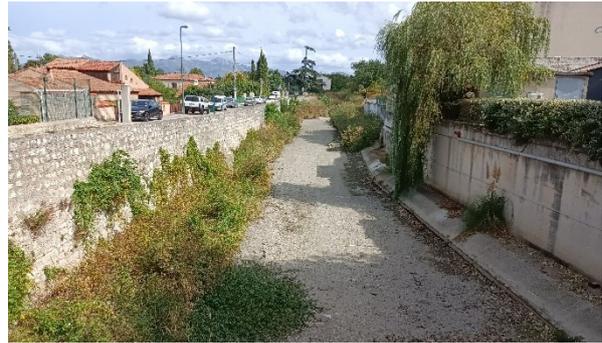
Fig 61 - Assec à La Penne Sur Huveaune (20210914)

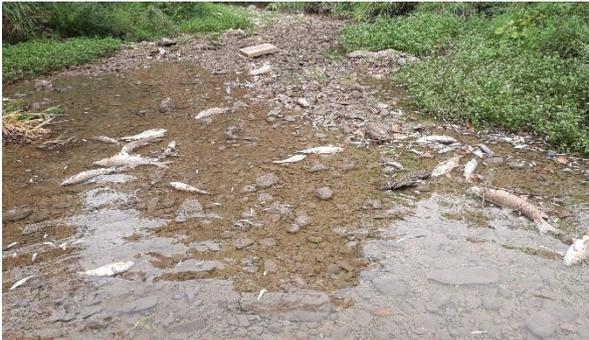
Fig 62 - Mortalité piscicole à La Penne Sur Huveaune (20210915 SMBVH)

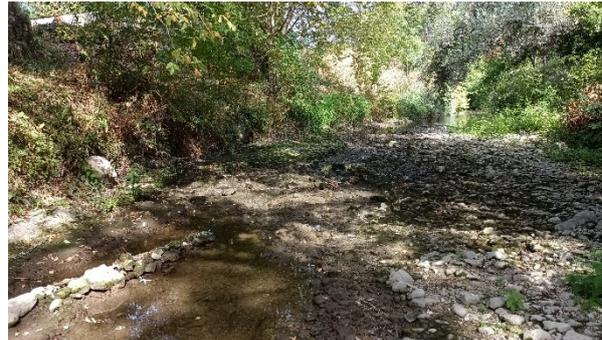
Fig 63 - Rupture d'écoulement en amont de la limite d'assec (20210914)
