Diagnostic hydrobiologique du Réal de Jouques

Rapport Final

2021

Rapport technique

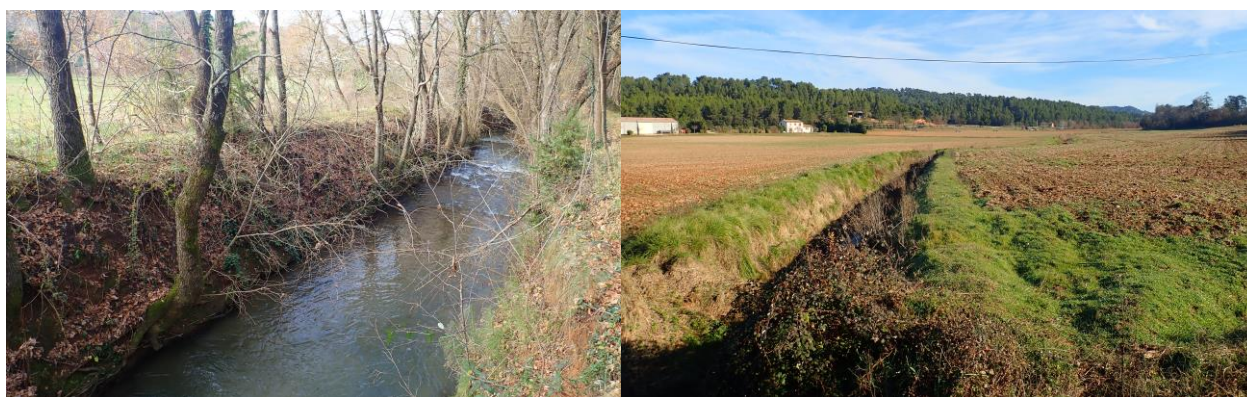
Photo 1 et 1: Merlon de curage encore visible (à gauche) et plaine agricole en secteur varois (à droite)

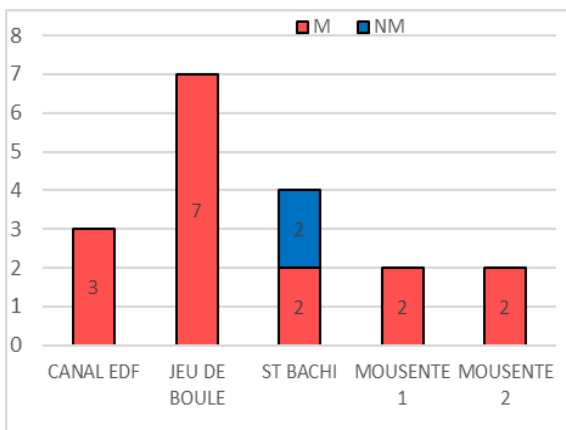
Distribution des effectifs de 0+ de truites marquées et non marquées par sous-station en 2020

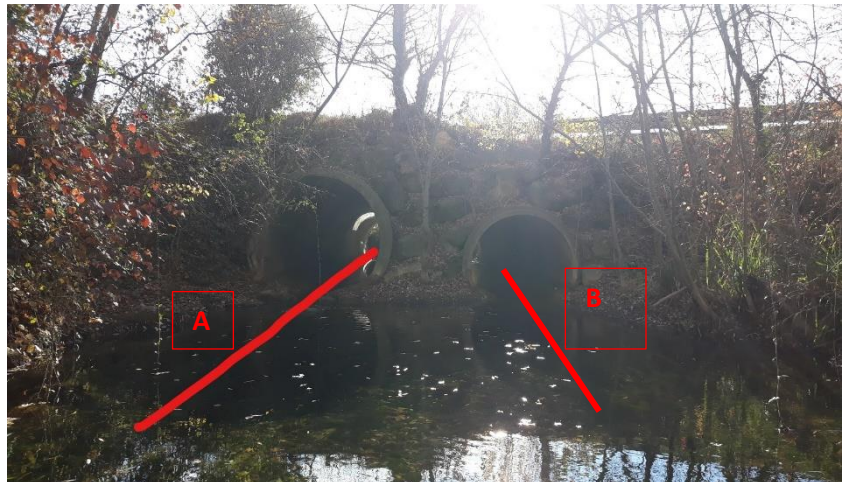
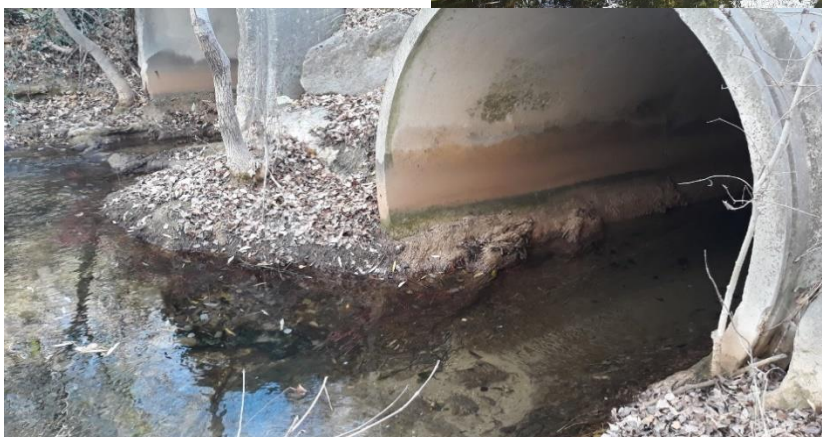
Buse Piste ROE 94242 :	ICE 4a	ICE 4b	ICE 9a/b	ICE 11a	Facteur limitant
Obstacle 1 A	0 (1)	1	1	1	Tirant d'eau
Obstacle 2 A	1	1	1	1	
Obstacle 1 B	1	0.66	0.33	0.33	Vitesse de courant

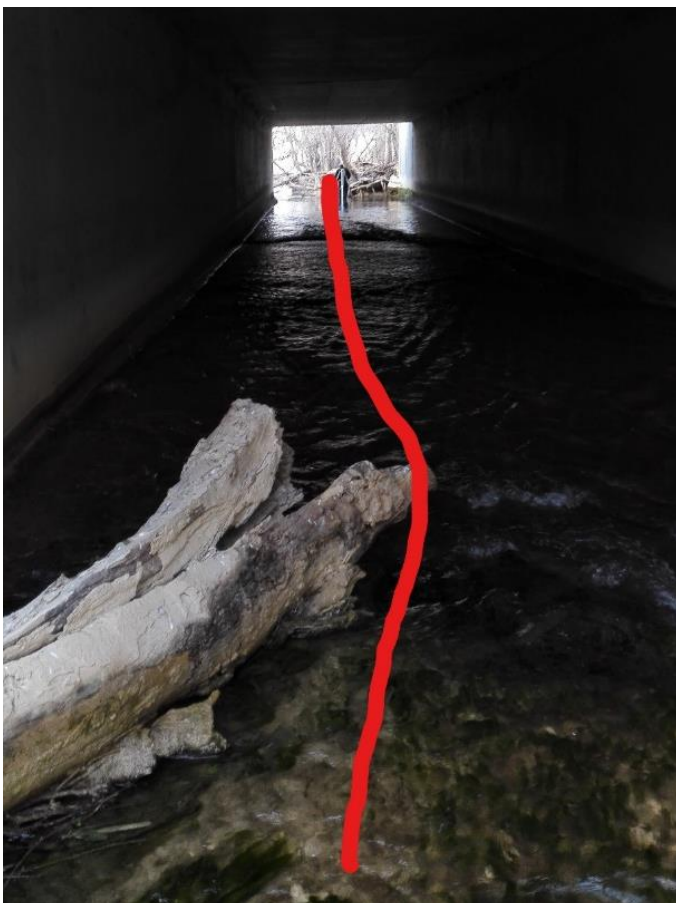
Buse d'autoroute	ICE 4a	ICE 4b	ICE 9a/b	ICE 11a	Facteur limitant
Voie A	0.66	0.33	0	0	Pente et vitesse courant + tirant d'eau

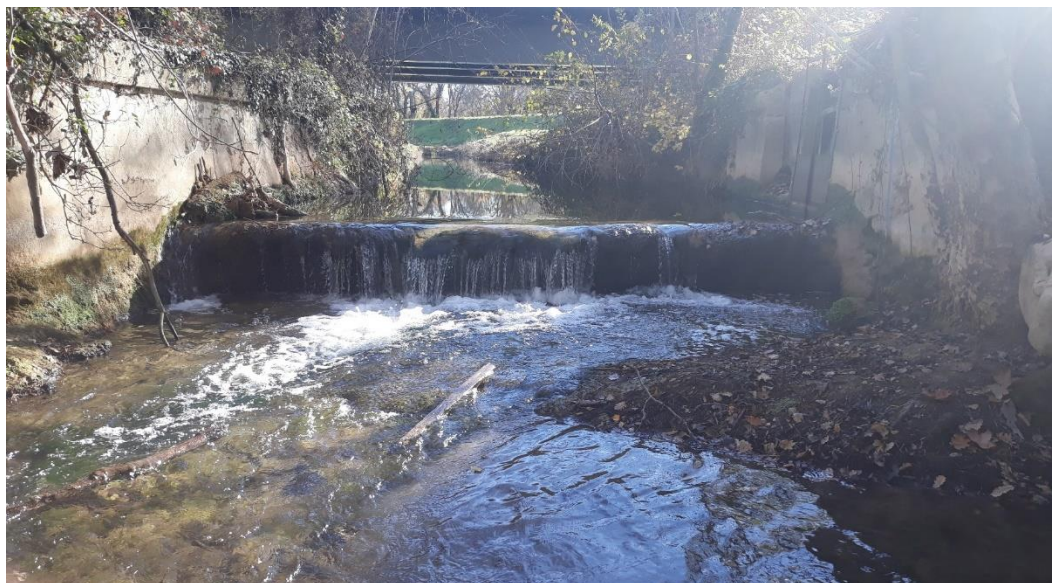
Prise d'eau des Tailillons ROE 42005 :

ROE 42055	ICE 4a	ICE 4b	ICE 9a/b	ICE 11a	Facteur limitant
Obstacle 1 A	O (1)	1	1	1	Triant d'eau
Obstacle 2 A	0	0	0	0	Profondeur de fosse aval + hauteur de chute

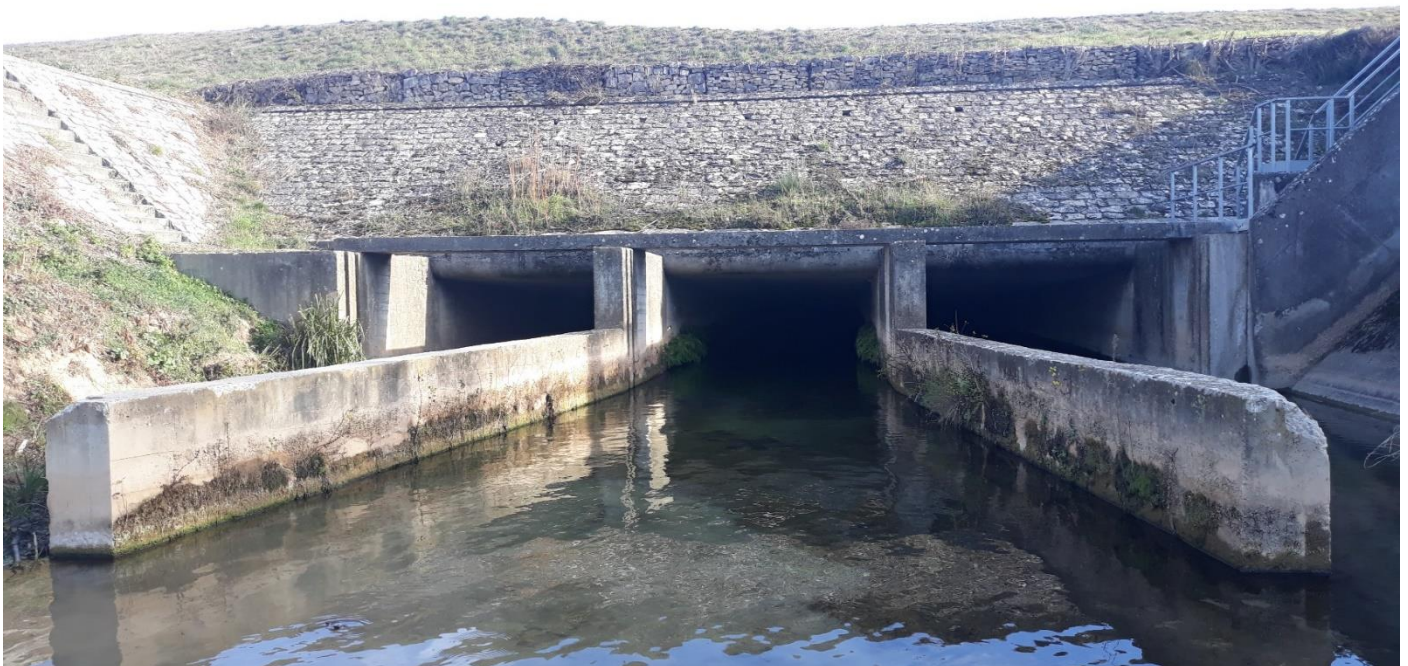
Siphon EDF ROE 42003 :

ROE 42003	ICE 4a	ICE 4b	ICE 9a/b	ICE 11a	Facteur limitant
Obstacle 1 A	0	0	0	0

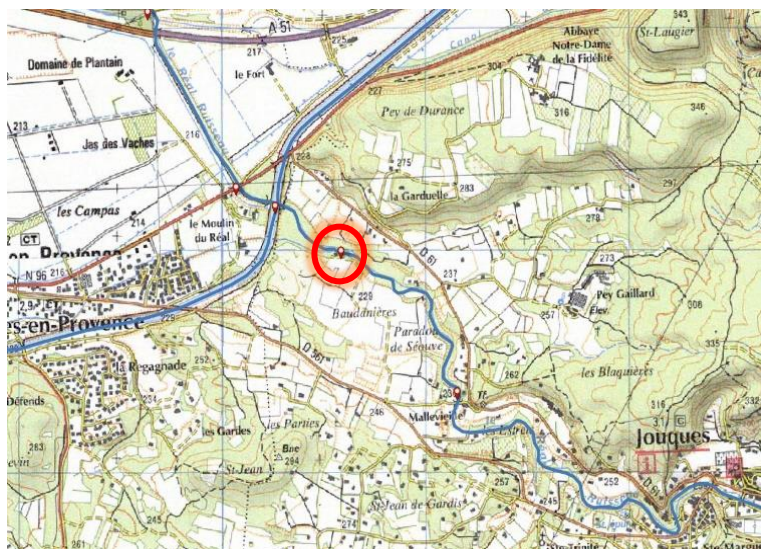
Prise d'eau Plocman ROE 42102 :

ROE 42005	ICE 4a	ICE 4b	ICE 9a/b	ICE 11a	Facteur limitant
Obstacle 1 A	0 (1)	0 (0.66)	0	0	Triant d'eau + hauteur chute
Obstacle 2 A	1	1	1	1	
Obstacle 3 A	0 (1)	0 (0.66)	0	0	Triant d'eau + hauteur chute
Obstacle 4 A	0 (1)	1	0	0	Triant d'eau + hauteur chute
Obstacle 1 B	0 (1)	0 (1)	0 (0.33)	0 (0.33)	Triant d'eau + hauteur chute
Obstacle 2 B	0 (1)	0 (1)	0	0	Triant d'eau + hauteur chute
Obstacle 3 B	0 (0.66)	0 (0.33)	0	0	Triant d'eau + hauteur chute
Obstacle 1 C	0	0	0	0	Profondeur de fosse + hauteur de chute
Obstacle 2 C	1	0.66	0	0	Hauteur de chute
Obstacle 3 C	0 (1)	0.66	0	0	Triant d'eau + Hauteur de chute
Obstacle 1 D	0 (1)	0 (1)	0.66	0.66	Triant d'eau + Hauteur de chute
Obstacle 2 D	1	0.66	0	0	Hauteur de chute
Obstacle 3 D	0 (1)	1	0	0	Triant d'eau + Hauteur de chute

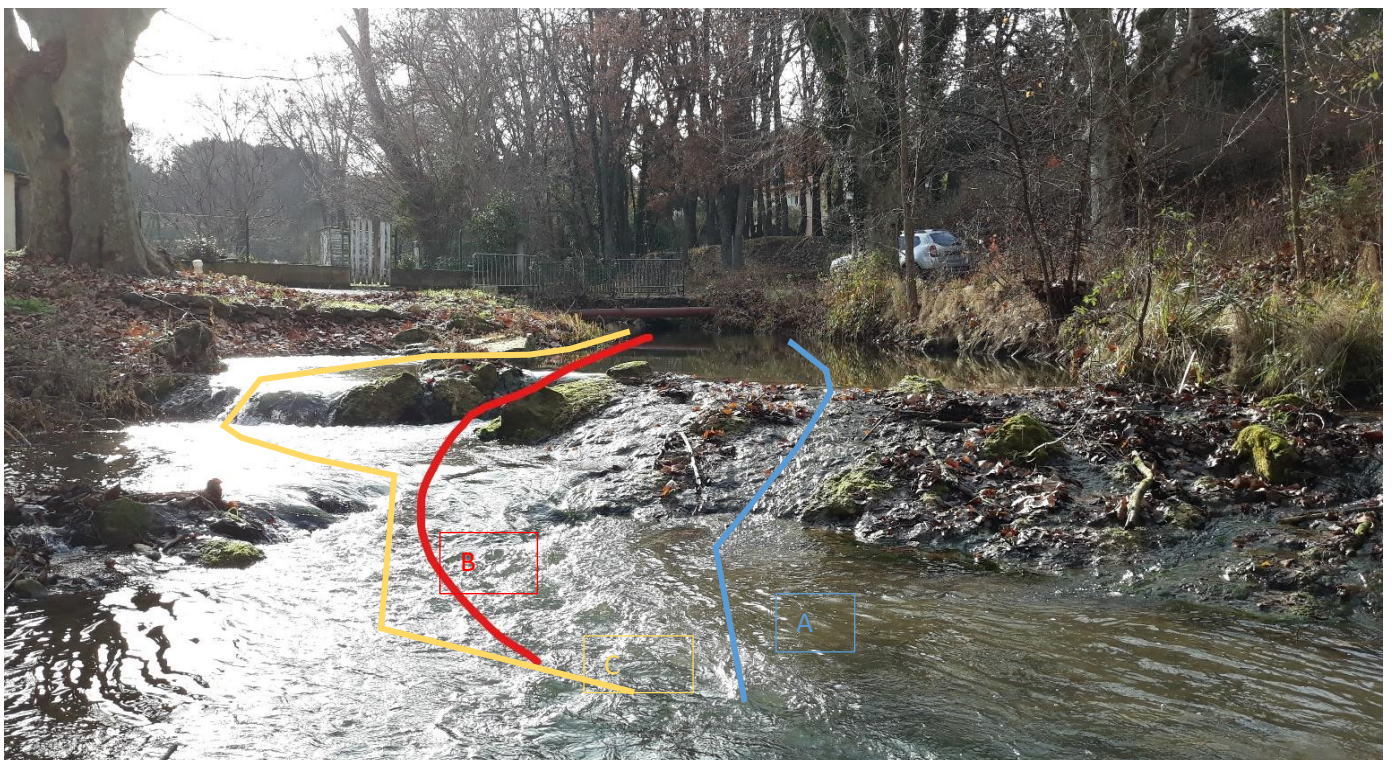
SEUIL DE MALLEVIEILLE ROE 44741 :

ROE 44741	ICE 4a	ICE 4b	ICE 9a/b	ICE 11a	Facteur limitant
Obstacle 1 A	0 (0.66)	0 (0.33)	0	0	Triant d'eau + hauteur chute
Obstacle 1 B	1	1	0.66	1	Hauteur chute
Obstacle 2 B	1	0.66	0	0	Hauteur chute
Obstacle 1 C	1	0.66	1	1	Hauteur de chute
Obstacle 2 C	1	0.66	0	0	Hauteur de chute

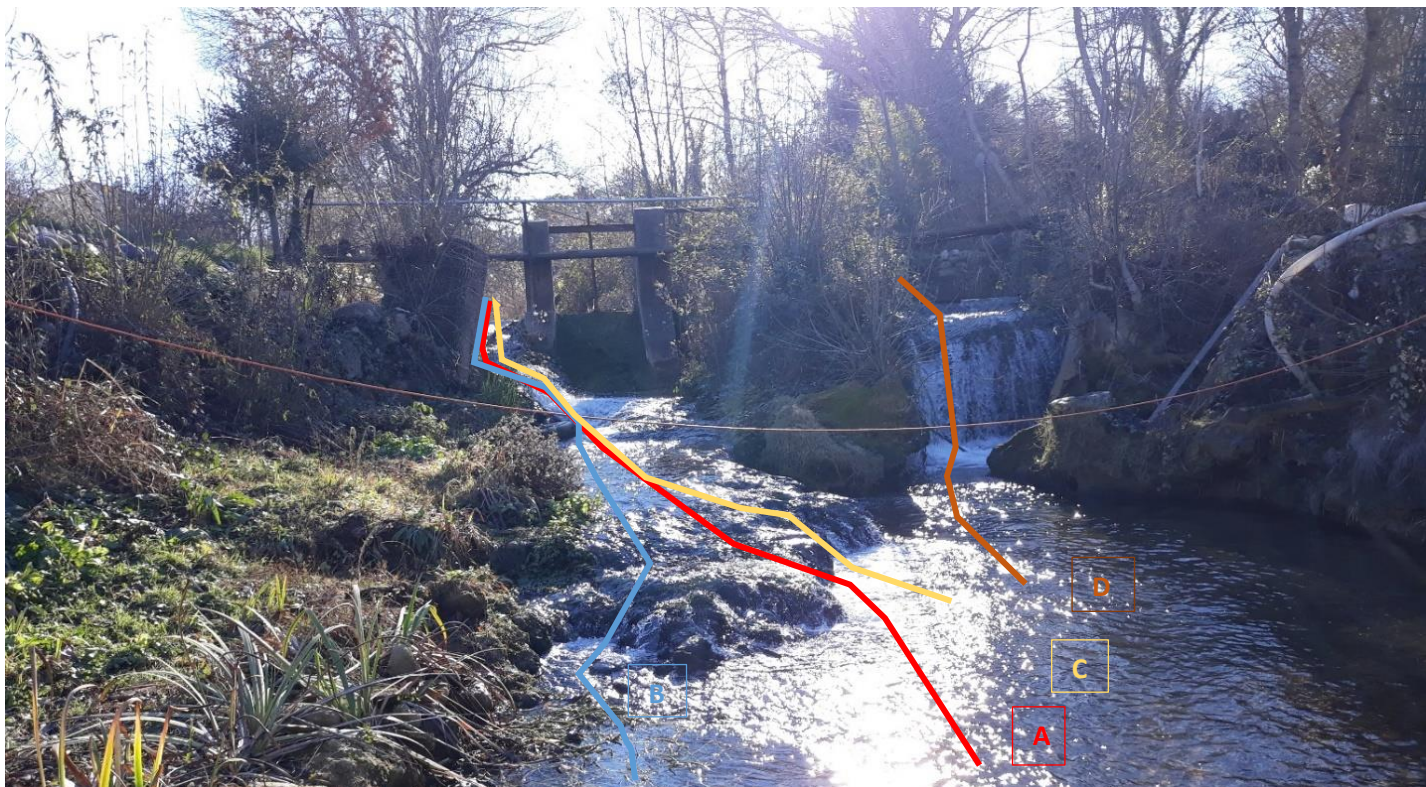
Aval Station Eputation ROE abs :

ROE 42005	ICE 4a	ICE 4b	ICE 9a/b	ICE 11a	Facteur limitant
Obstacle 1 A	0 (1)	0 (1)	0	0	Triant d'eau + hauteur de chute
Obstacle 2 A	0 (0.33)	0	0	0	Triant d'eau + hauteur chute
Obstacle 1 B	0 (1)	0 (1)	0 (0.66)	0 (0.66)	Triant d'eau + hauteur chute
Obstacle 2 B	0 (0.33)	0	0	0	Triant d'eau + hauteur chute
Obstacle 1 C	0 (1)	1	0.66	0.66	Triant d'eau + hauteur de chute
Obstacle 2 C	0(0.33)	0	0	0	Triant d'eau + hauteur de chute
Obstacle 1 D	0	0	0	0	Triant d'eau + Hauteur de chute + Profondeurs de fosse

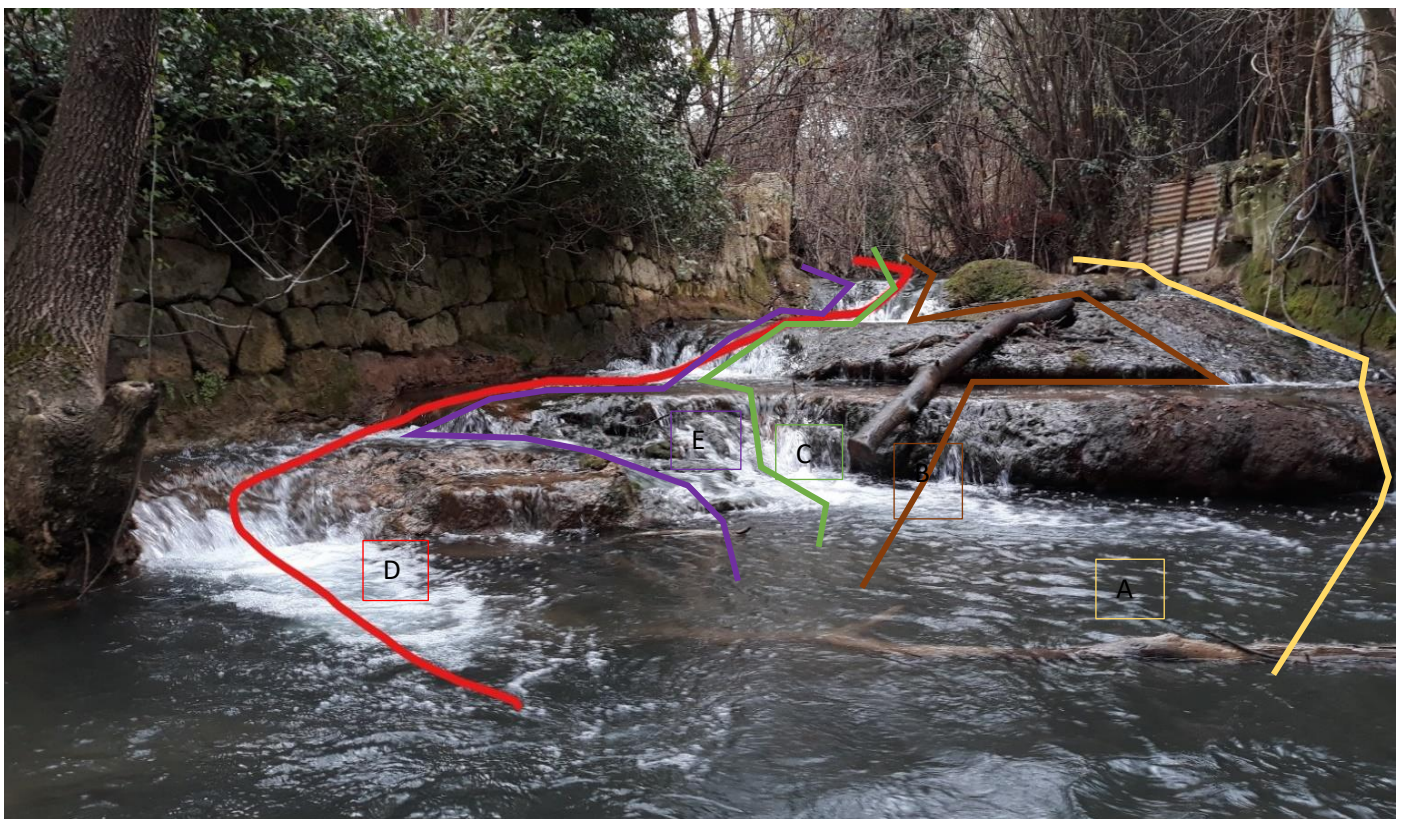
PRISE D'EAU DU PIGEONNIER ROE 42124 :

ROE 42005	ICE 4a	ICE 4b	ICE 9a/b	ICE 11a	Facteur limitant
Obstacle 1 A	0 (1)	0.66	0	0	Triant d'eau + hauteur chute
Obstacle 2 A	0	0	0	0	Redan sur seuil incliné
Obstacle 1 B	0 (1)	0 (1)	0 (0.33)	0 (1)	Triant d'eau + hauteur chute
Obstacle 2 B	0 (1)	0 (0.66)	0 (0.33)	0 (0.33)	Profondeur de fosse + hauteur de chute + Tirant d'eau
Obstacle 3 B	0	0	0	0	Profondeur de fosse + hauteur de chute + Tirant d'eau
Obstacle 1 C	0	0	0	0	Profondeur de fosse + hauteur de chute + Tirant d'eau
Obstacle 2 C	0	0	0	0	Profondeur de fosse + hauteur de chute + Tirant d'eau
Obstacle 3 C	0	0	0	0	Profondeur de fosse + hauteur de chute
Obstacle 1 D	0 (1)	1	0	0	Triant d'eau + Hauteur de chute
Obstacle 2 D	0	0	0	0	Profondeur de fosse + hauteur de chute
Obstacle 3 D	0	0	0	0	Profondeur de fosse + hauteur de chute

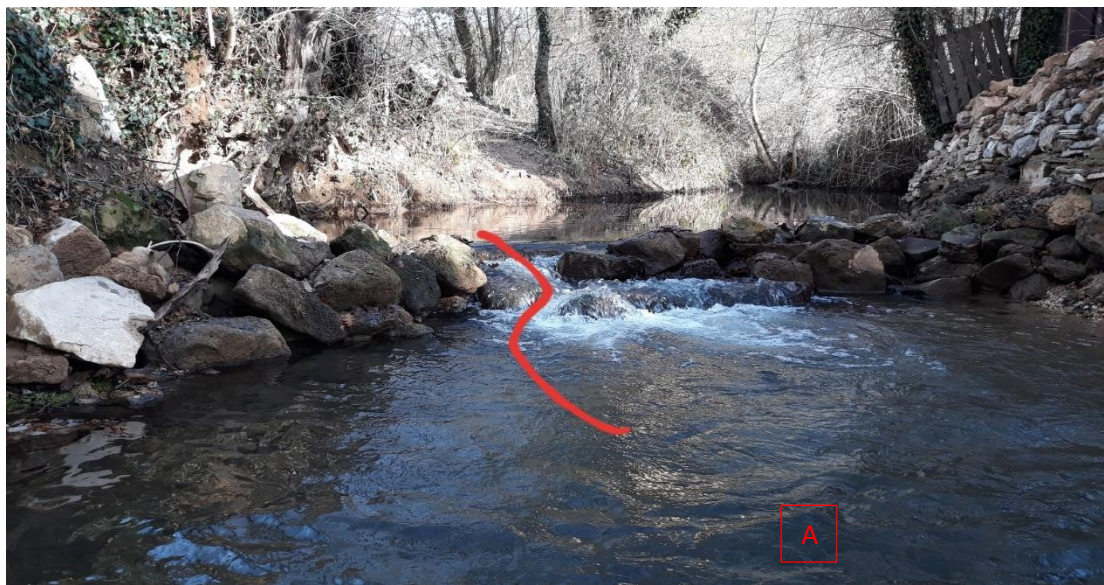
AVAL TRACONNADE ROE abs :

ROE 42005	ICE 4a	ICE 4b	ICE 9a/b	ICE 11a	Facteur limitant
Obstacle 1 A	0 (1)	0 (1)	0(0.66)	0(0.66)	Triant d'eau + hauteur de chute
Obstacle 2 A	0	0	0	0	Triant d'eau + hauteur de chute + profondeur de fosse

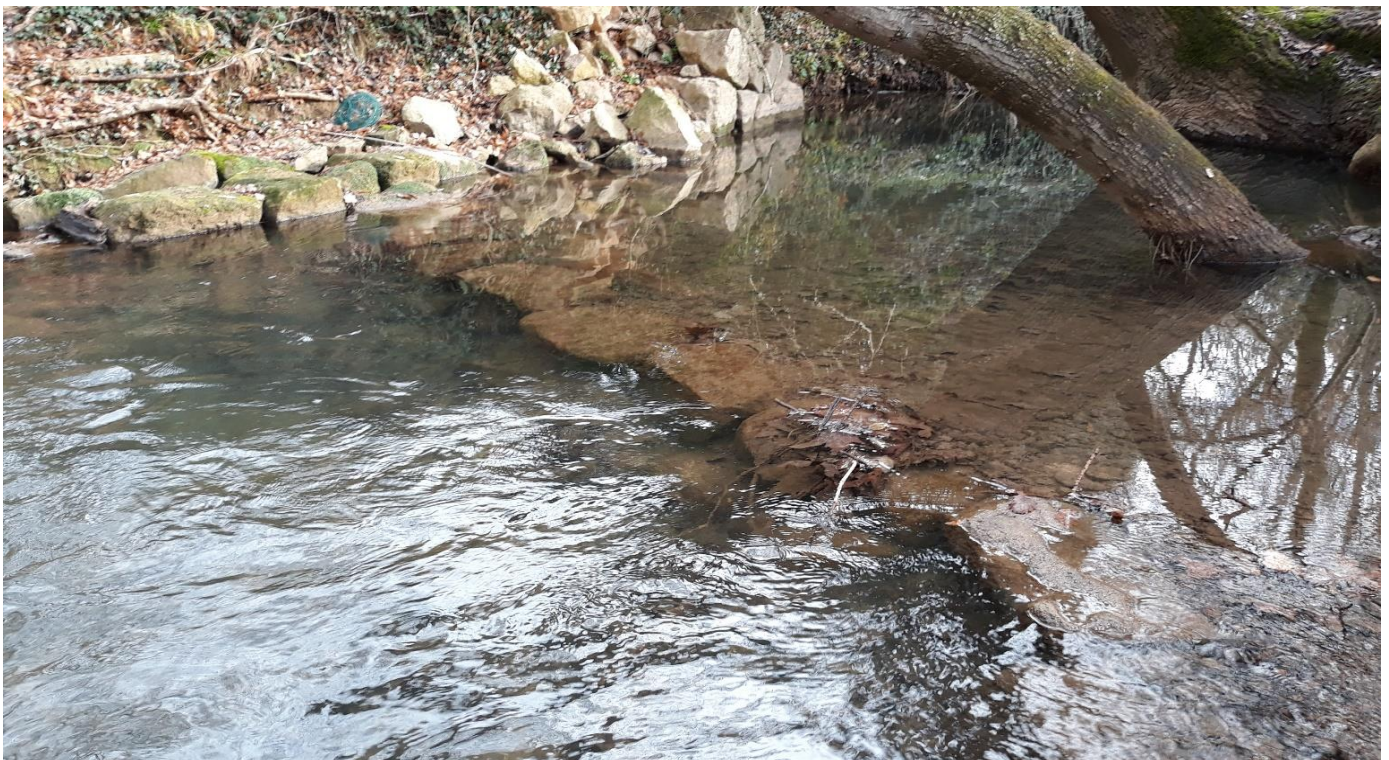
Gué ROE 52404 :

ROE 42005	ICE 4a	ICE 4b	ICE 9a/b	ICE 11a	Facteur limitant
Obstacle 1 A	1	1	1	1

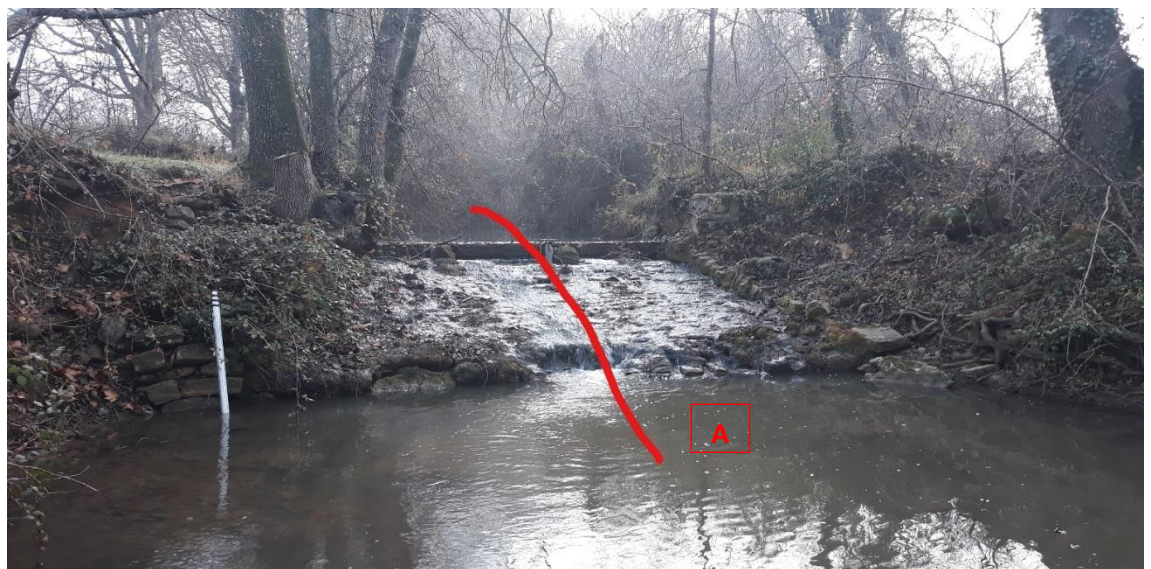
SEUIL DE MOUSSAINTE ROE 52405 :

ROE 52405	ICE 4a	ICE 4b	ICE 9a/b	ICE 11a	Facteur limitant
Obstacle 1 A	0	0	0	0	Profondeur de fosse + hauteur de chute
Obstacle 2 A	0	0	0	0	Triant d'eau + hauteur de chute + redan + pente

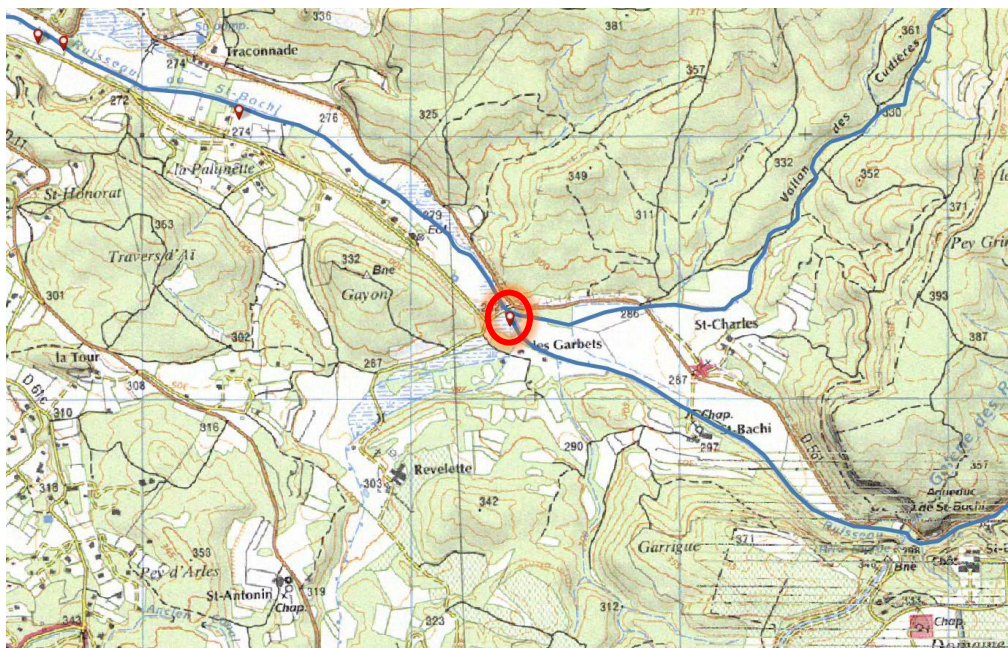
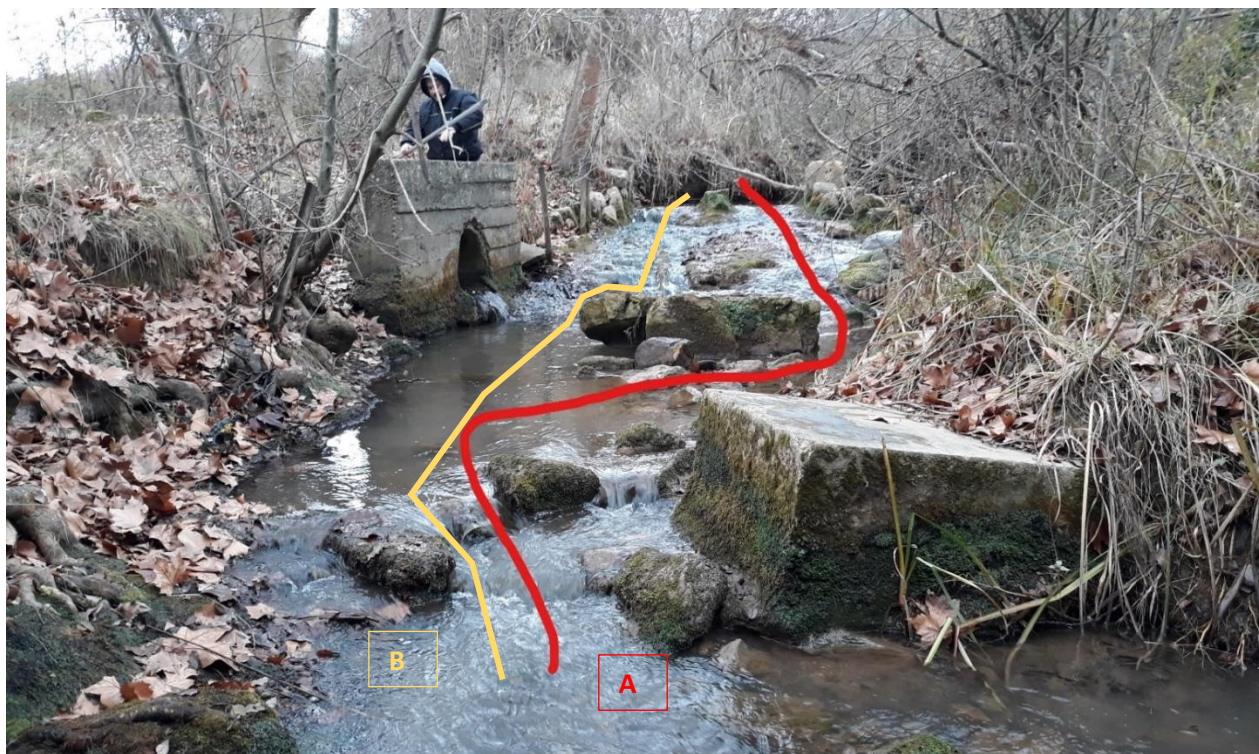
PONT DU FABRE ROE 44740 :

ROE 52405	ICE 4a	ICE 4b	ICE 9a/b	ICE 11a	Facteur limitant
Obstacle 1 A	0	0	0	0	Profondeur de fosse + hauteur de chute
Obstacle 2 A	0	0	0	0	Profondeur de fosse + hauteur de chute
Obstacle 3 A	0 (0.33)	0	0	0	Triant d'eau + pente
Obstacle 1 B	0	0	0	0	Profondeur de fosse + hauteur de chute
Obstacle 2 B	0	0	0	0	Profondeur de fosse + hauteur de chute
Obstacle 3 B	0	0	0	0	Triant d'eau + hauteur de chute + redan + pente

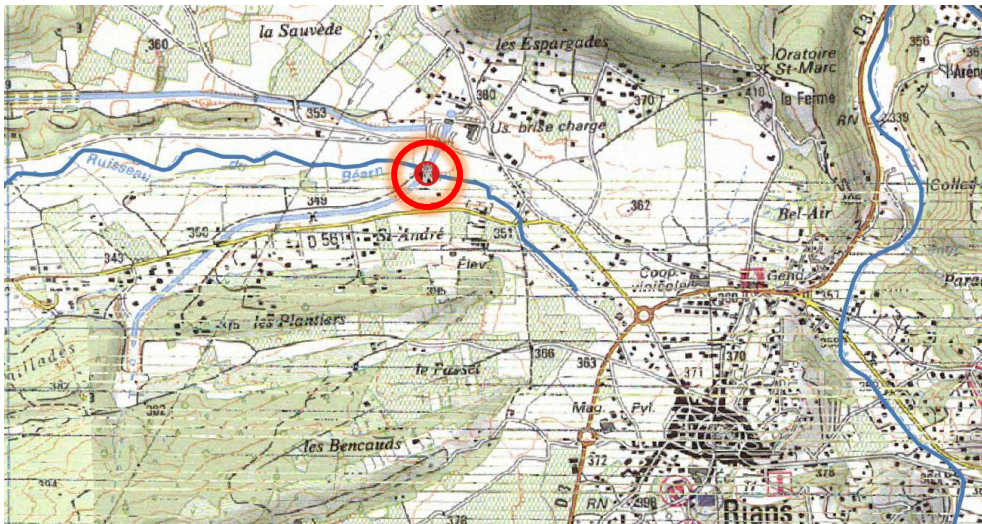
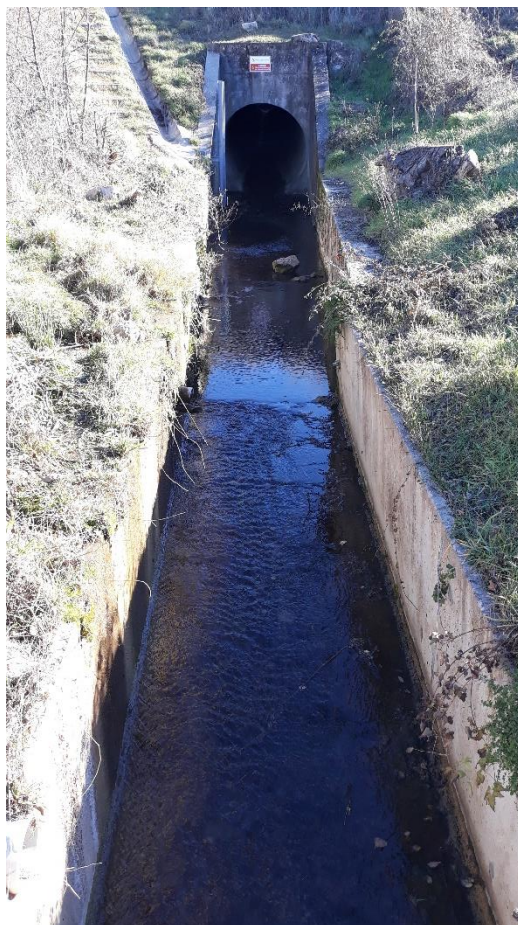
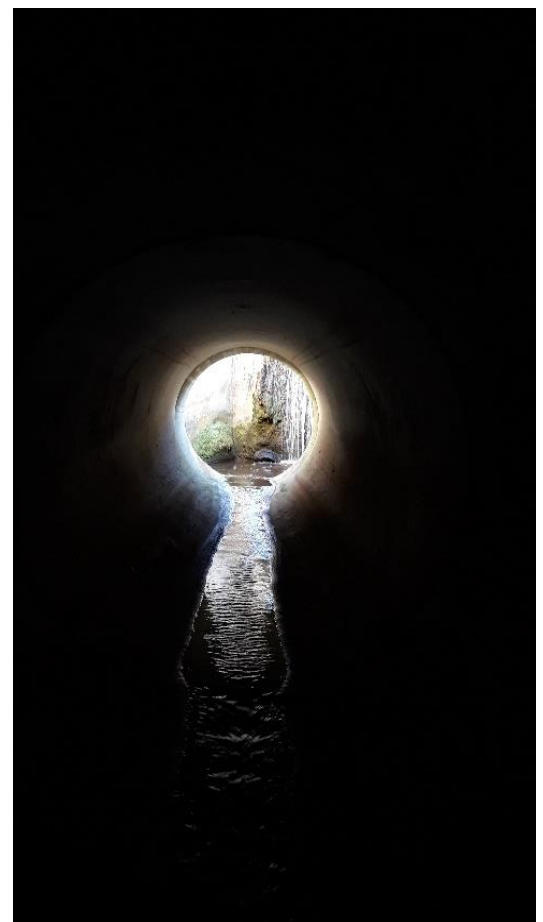
CANAL SCP ROE abs :

ROE 52405	ICE 4a	ICE 4b	ICE 9a/b	ICE 11a	Facteur limitant
Obstacle 1 A	0 (1)	0 (0.66)	0(0.33)	0 (0.33)	Profondeur de fosse + hauteur de chute
Obstacle 2 A	0 (1)	0 (1)	0 (0.33)	0.33	Profondeur de fosse + hauteur de chute
Obstacle 3 A	0	0	0	0	Triant d'eau + hauteur de chute
