Mise en évidence du frai du brochet et suivi des frayères actives dans l'ouest du département des Bouches-du-Rhône

2021

Rapport technique

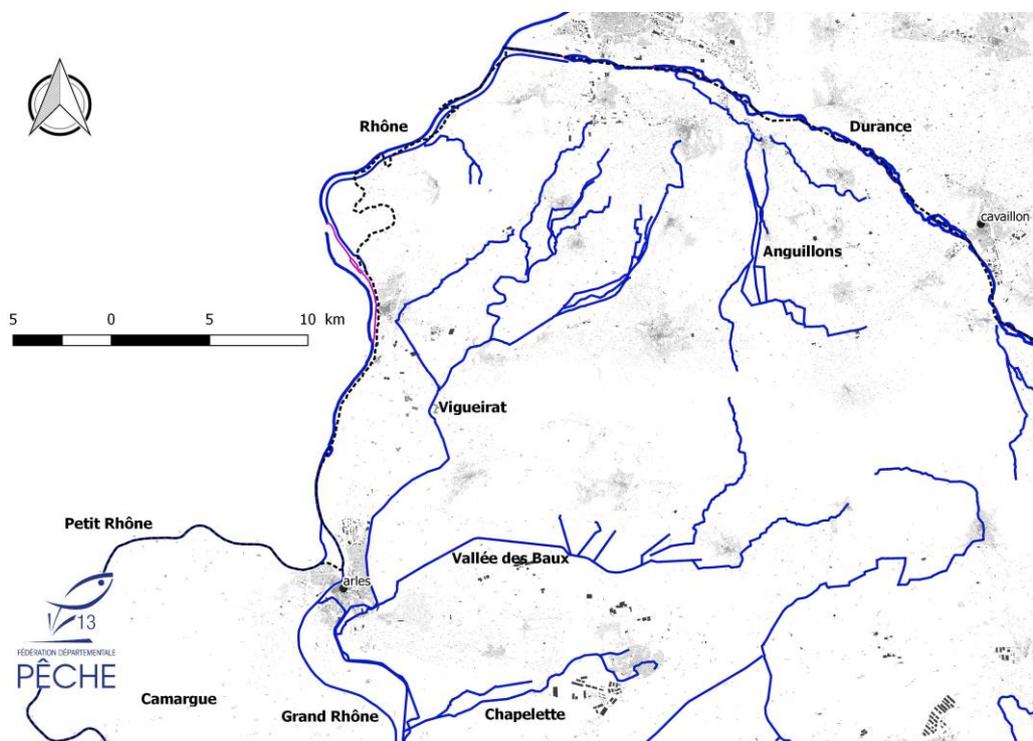
Localisation de la zone d'étude

L'étude concerne principalement 4 bassins versants de notre département situés de part et d'autre de la chaîne des Alpilles. C'est une grande partie du secteur de plaine des Bouches-du-Rhône et les bassins versants concernés sont **le contre canal du Rhône, la vallée des Baux, le Vigueirat et les anguillons.**

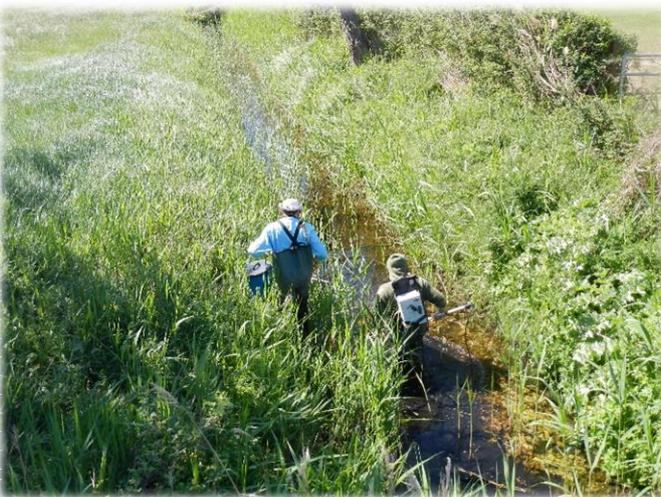
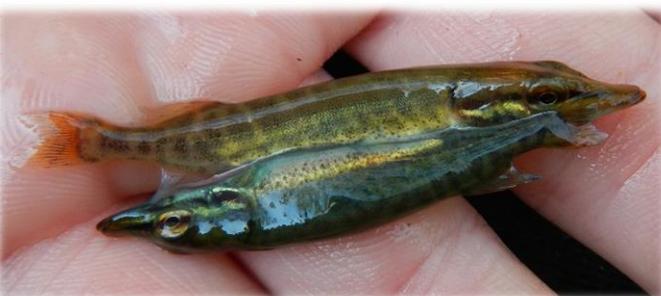
L'évaluation de la fonctionnalité de chaque frayère est réalisée sur la base de la bibliographie existante. Un ensemble de critères connus comme essentiels sont relevés conduisant à donner à la frayère une note de

fonctionnalité entre 1 et 24. Plus le score est élevé plus la frayère est susceptible d'être fonctionnelle.

Cependant une note élevée n'indique pas forcément que la frayère sera régulièrement fonctionnelle. Si par exemple tous les paramètres sont au maximum avec une connexion au cours d'eau absente on obtient une note de 20/24 alors que la frayère n'a aucune chance de fonctionner sans rétablissement d'une connectivité permettant la colonisation des géniteurs. La différence entre la note attribuée et 24 doit être interprétée comme le volume de corrections à apporter pour atteindre un potentiel de fonctionnalité maximal.

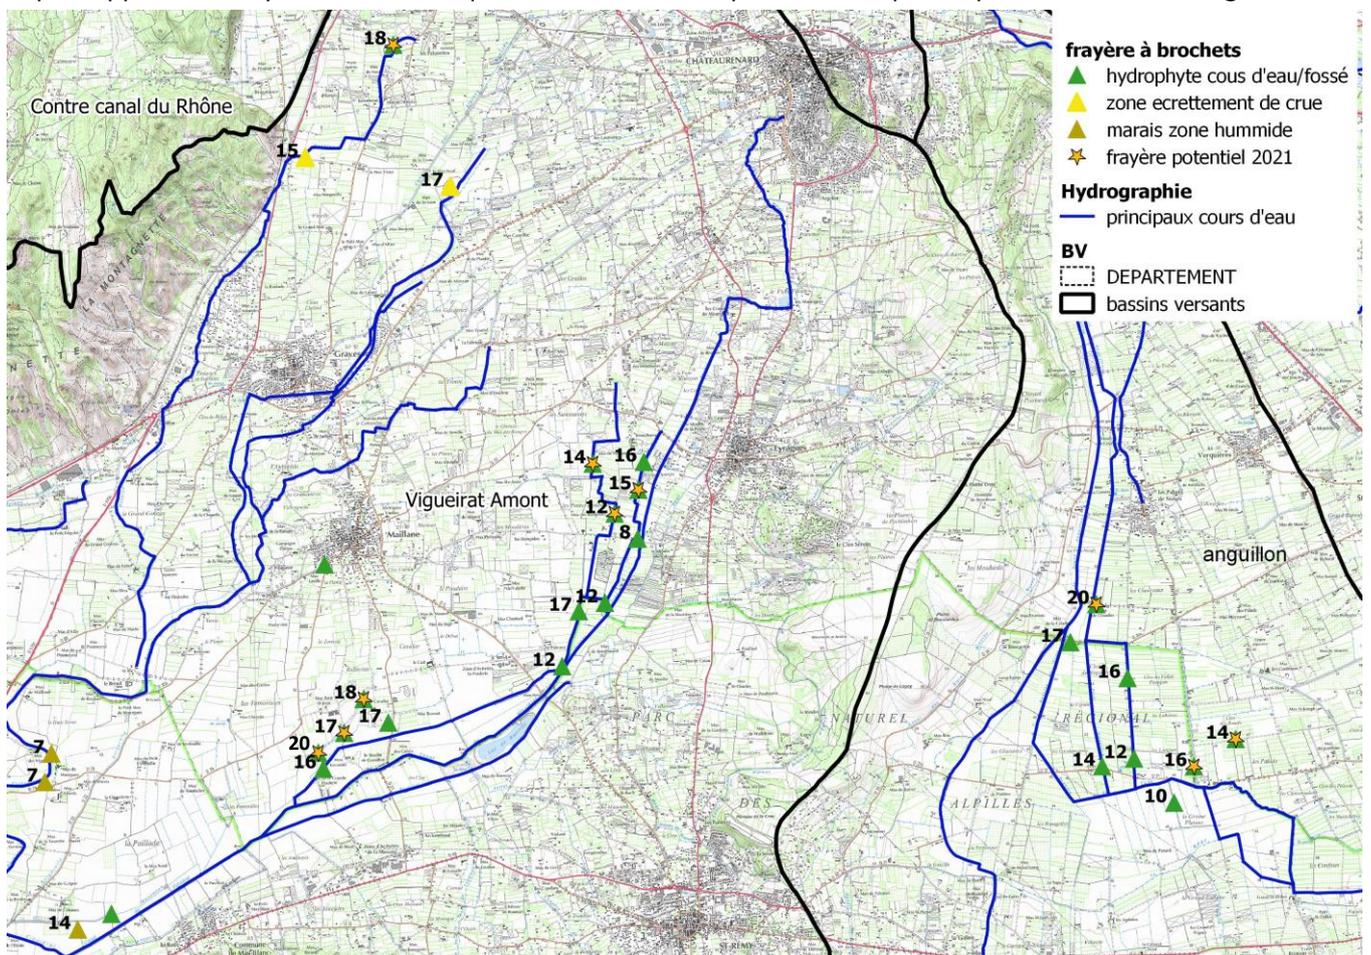
En 2021, la prospection sur le terrain a permis d'identifier 10 nouvelles frayères de substitution potentiel. Les efforts de prospection se sont concentrés sur le Vigueirat et l'Anguillon principalement. Au total de 36 frayères à brochet potentiel ont été identifiées depuis 2017. Le chiffre associé à chaque frayère (voir carte suivante) résulte de l'évaluation de la fonctionnalité réalisée (méthodologie décrite précédemment) en 2021.

Les frayères de substitution rencontrées sont parfois des marais et zones humides toujours en eau plus ou moins connectées au cours d'eau. Leur répartition géographique est très inégale puisque 6 parmi les 9 zones humides relevées sont situées sur la vallée des Baux. Deux frayères au potentiel de fonctionnalité élevé sont matérialisées par des milieux totalement artificiels érigés en zone d'écrêtement des crues (en jaune) et la majorité des milieux restants sont des petits cours d'eau rectifiés ou fossés (26) au sein desquels les brochets peuvent trouver un substrat végétal intéressant pour la reproduction. Dans tous les cas (excepté les zones d'écrêtement des crues) ces milieux sont quasiment tous en eau en permanence en opposition avec le préférendum théorique du brochet. L'évaluation des frayères montre clairement un déficit de fonctionnalité qui demeure toutefois moins marqué sur le bassin versant du canal de la vallée des Baux. Les paramètres limitants sont à évaluer au cas par cas même si le premier critère à prendre en compte reste l'accès aux frayères par les géniteurs. Il convient de rappeler le caractère récurrent de « substitution » de ces frayères par rapport aux frayères naturelles qui sont matérialisées par des champs d'expansion des crues végétalisés

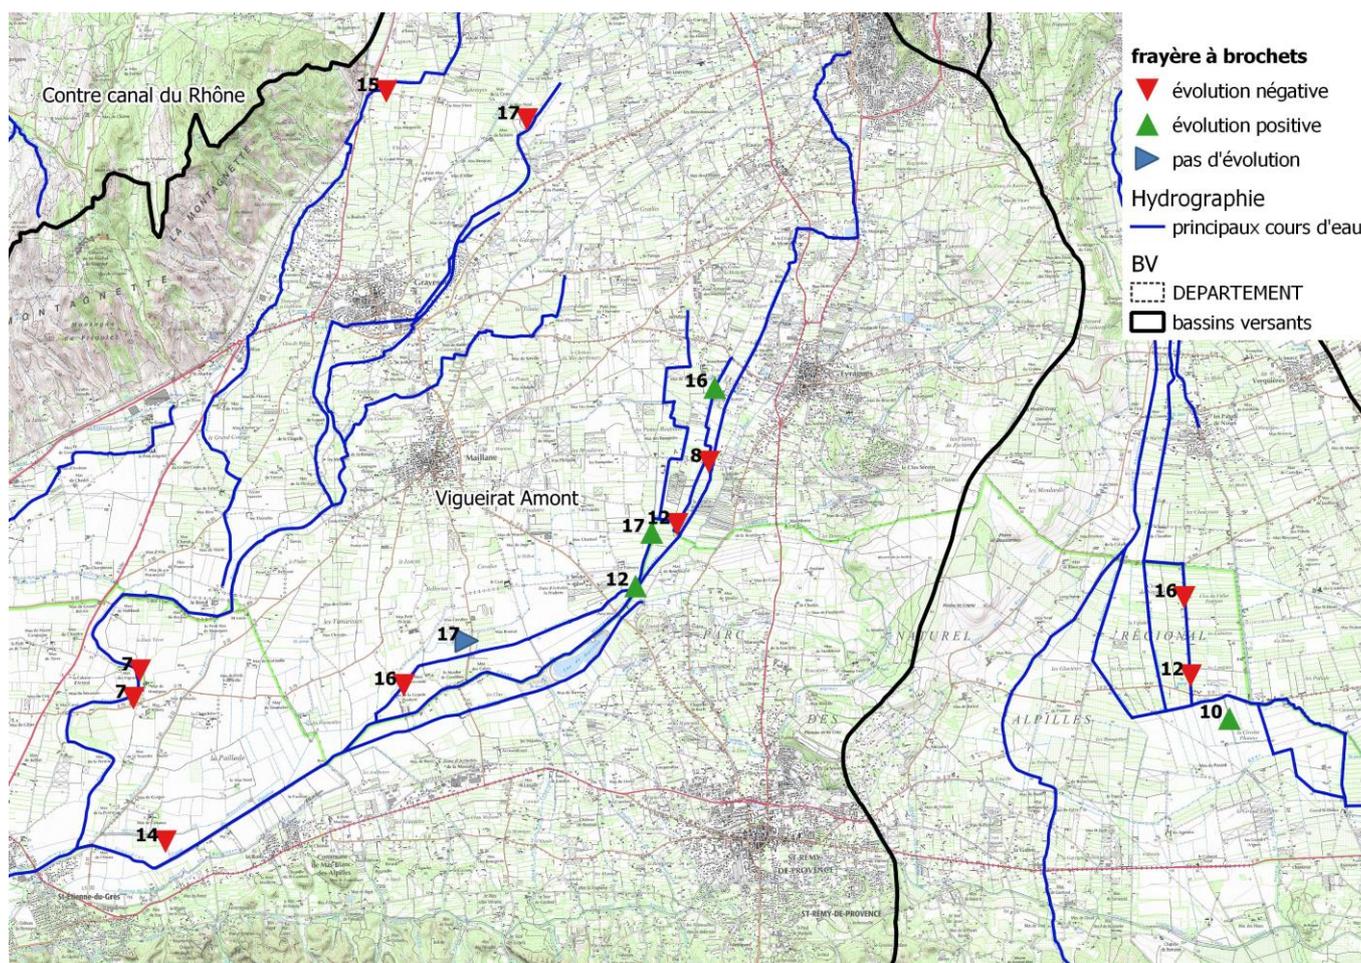
En 2021, certaines frayères déjà prospectées en 2017 ont été réévaluées afin d'apprécier l'évolution du potentiel d'accueil des frayères identifiées en 2017 (voir carte ci-dessous). Les valeurs affichées sur la carte représentent les notes de fonctionnalité attribuées à chaque frayère potentielle.

Pour le Vigueirat, 3 frayères sur 12 ont une note supérieure à celle définie en 2017 et une frayère a été vue attribuer une note égale à celle de 2017. Ce résultat montre que les frayères identifiées en 2017 se dégradent ou disparaissent et la grande variabilité des habitats pouvant constituer une frayère dans les annexes secondaires qui changent en fonction de la gestion hydraulique et agricole.

Pour l'Anguillon, 1 frayère sur 3 ont une note supérieure à celle définie en 2017. Cette frayère n'est pas du tout fonctionnelle (note 2017 = 9 ; note 2021 = 10) dû à une absence de connexion, curage récent, seules quelques petites zones épargnées sont en eau avec peu de la végétation aquatique. Les deux frayères qui ont une note qui a baissé sont des frayères où la fonctionnalité a été mise en évidence avec la présence de brochetons.

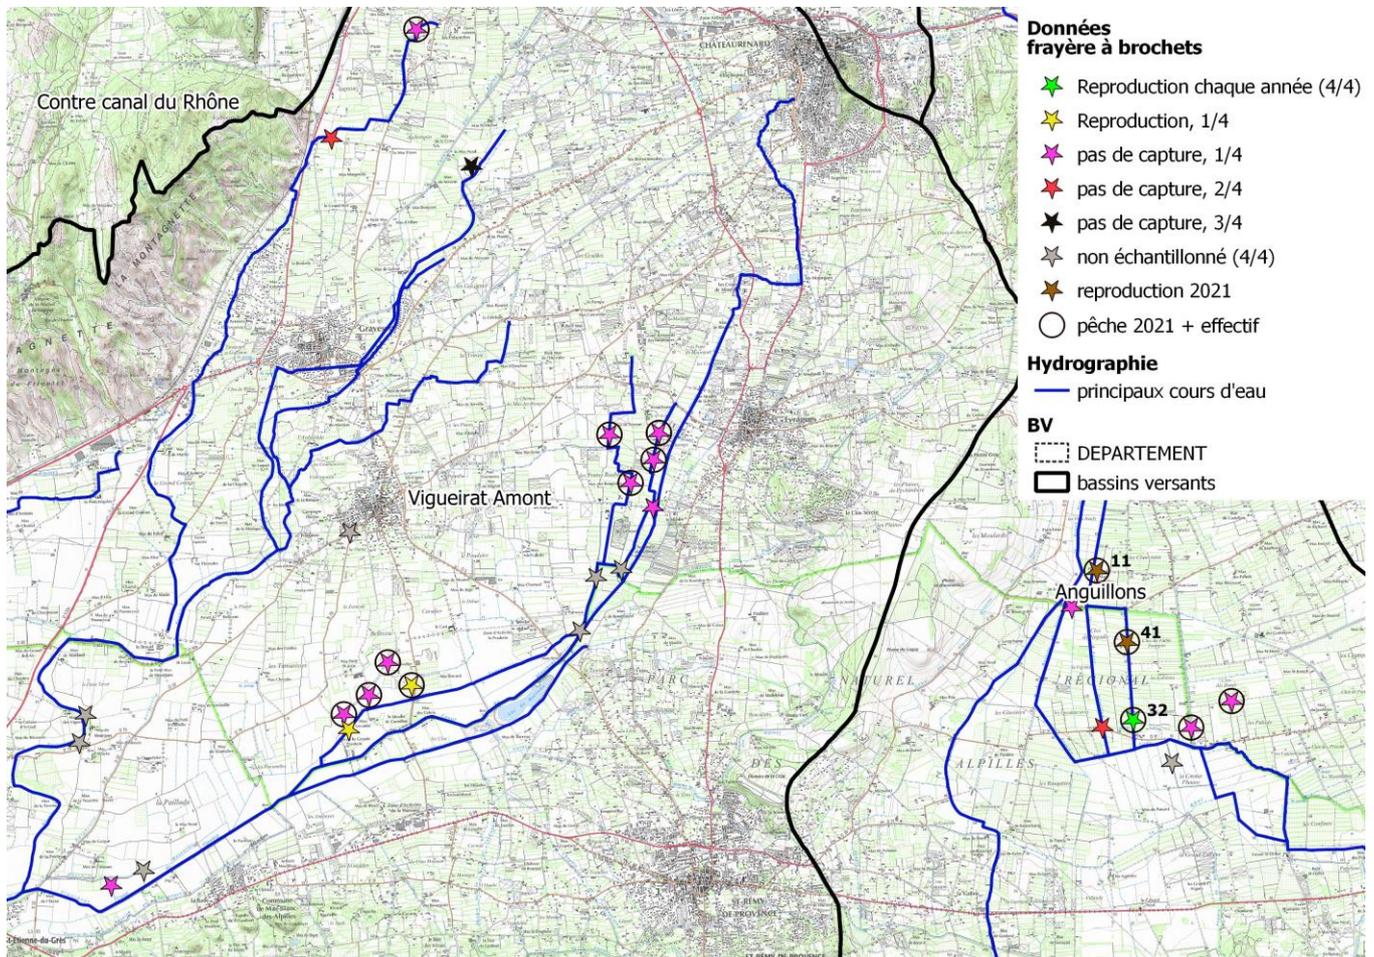
Sur l'anguillon en 2021, seulement 1 frayère active en 2017 a été active en 2021, il s'agit de la frayère qui a été active toute les autres années (la roubine des Véranes). Une frayère potentiel a été identifiée sur la roubine de Véranes plus en aval et a été pêchée en 2021 avec la présence de Brochetons. Comme en 2018, les autres frayères identifiées comme actives en 2017 n'ont donné lieu à aucune capture. Plus en aval, une petite annexe secondaire de 100m a été identifiée en frayère potentiel en 2021. Elle reste en eau en hiver avec une bonne connexion au petit anguillon et présente une végétation aquatique dense (note fonctionnalité 2021 = 20/24). Les pêches ont mise en évidence la présence de brochetons probablement 1+ avec des taille compris entre 15 et 20cm

Sur le Vigueirat en 2021, aucune frayères potentiel échantillonnée n'a mis en évidence la reproduction de brochet (effectif brochetons =0). Une des deux frayères sur la roubine des Fontanilles avec la présence de brochetons en 2017 (en jaune) a été échantillonné et n'as pas permis de capture de brochetons. La frayère qui n'a pas été pêchée présentait peu de chance de succès du fait d'une mauvaise connexion aval. Aux vues de la reproduction confirmée en 2017 sur le secteur, il a été choisi de prospecter les annexes secondaires proches qui semblaient plus favorables (plus de hauteur d'eau, bonne connexion aval, végétation aquatique dense). Au total 3 nouvelles frayères potentiel ont été identifiées sur ce secteur (note fonctionnalité 2021 = 20 ; 17 ; 18) où la présence de brochetons n'a pas été mise en évidence.
