# *Suivi des cours d'eau des Bouches du Rhône en période de déficit hydrique – 2021*

## RESUME

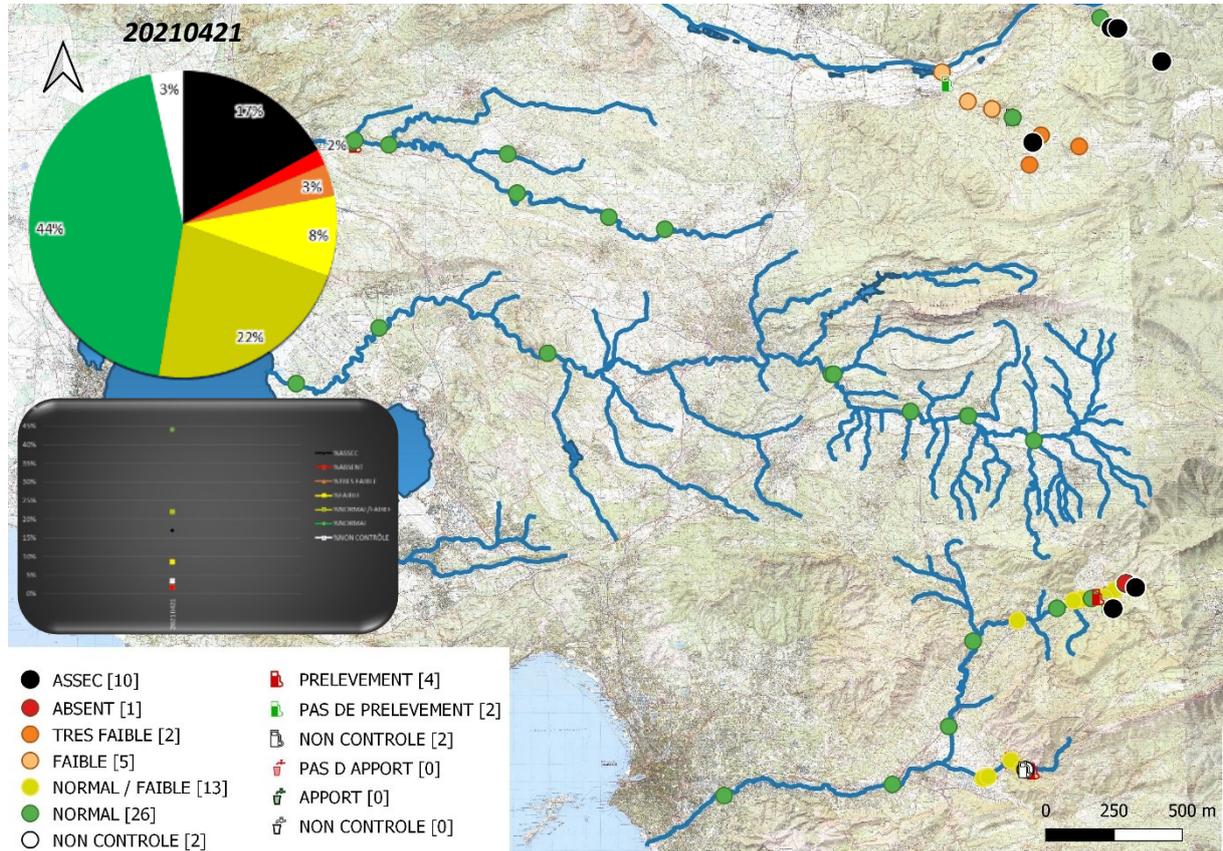
Fig.4 - Suivi sécheresse du 20210421

A cette date, le Labéou de St-Paul Lez Durance était déjà sec en amont du captage d'eau potable de la ville et le débit de l'Huveaune aval était passé sous le stade d'alerte.

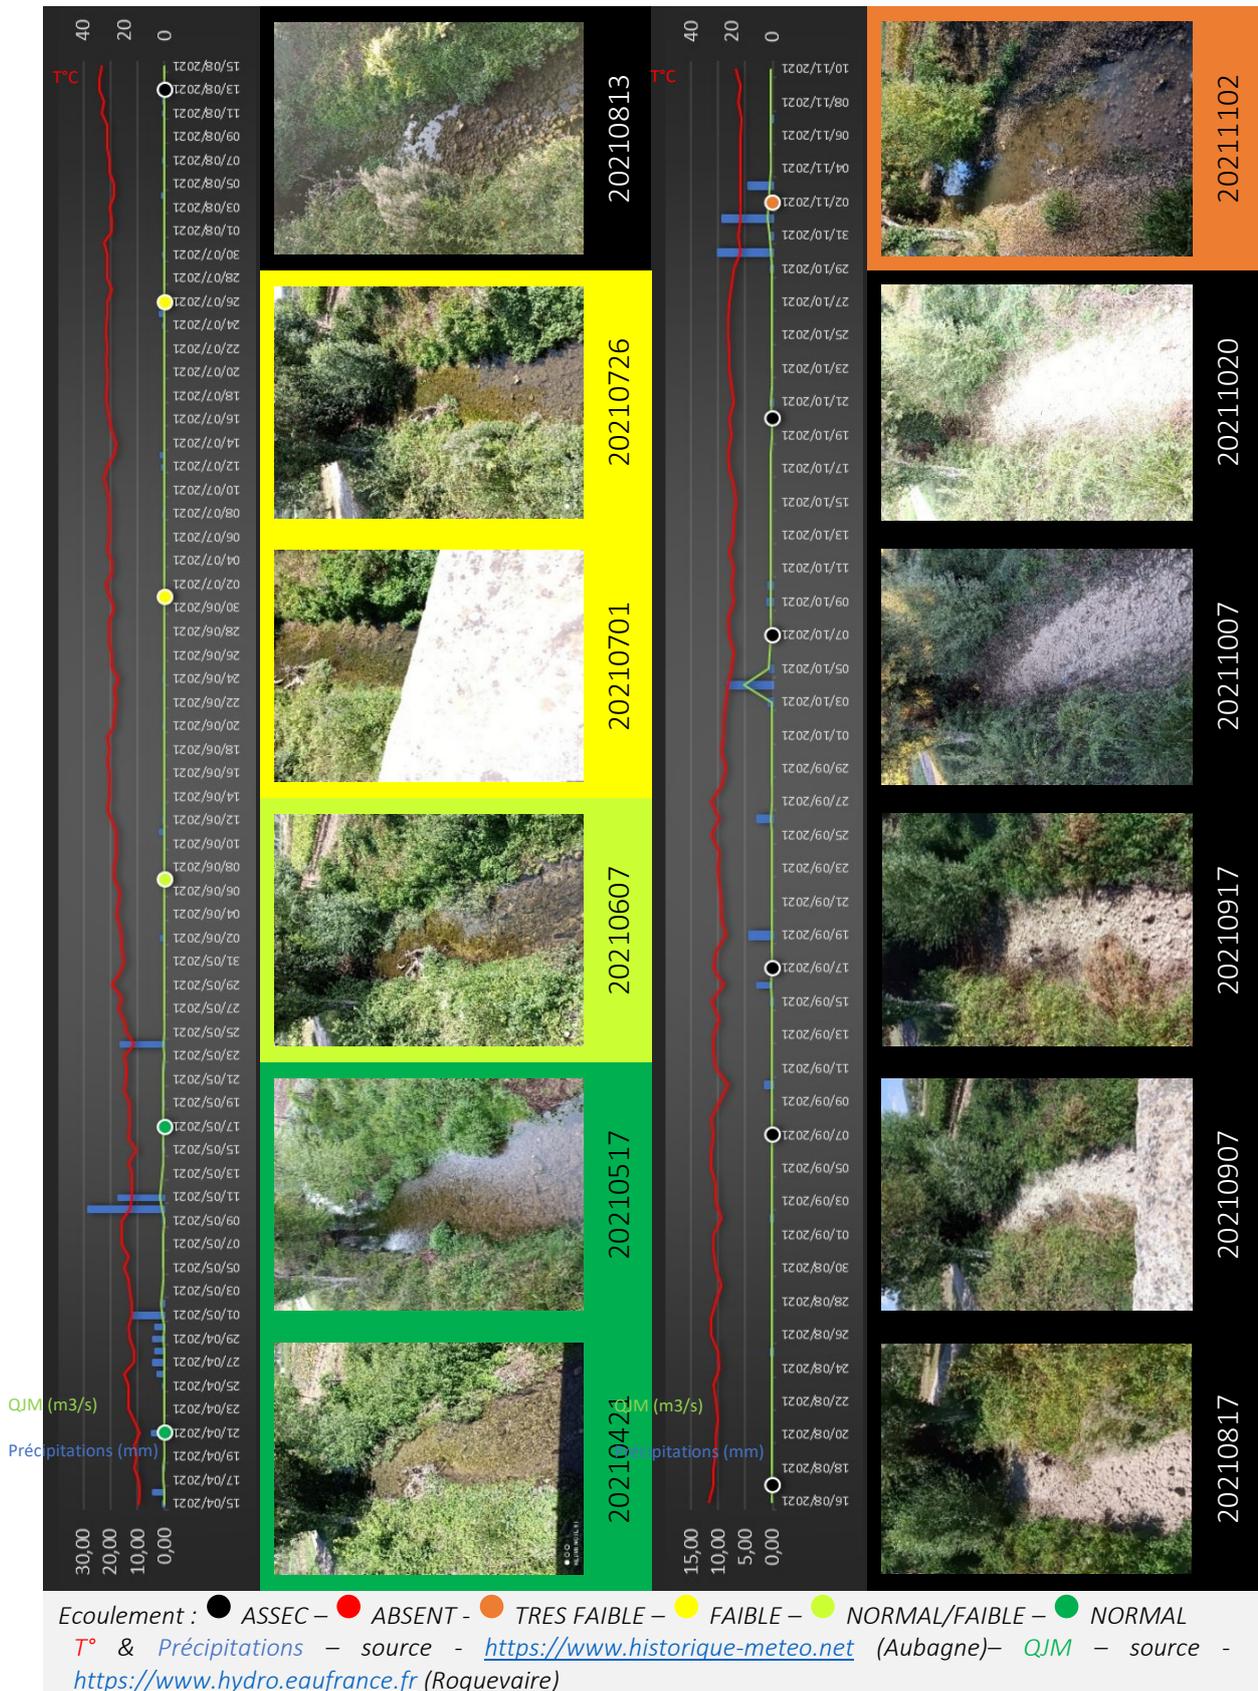
Fig 42 - Suivi temporel de l'Huveaune au Pas de l'Ave (Auriol)

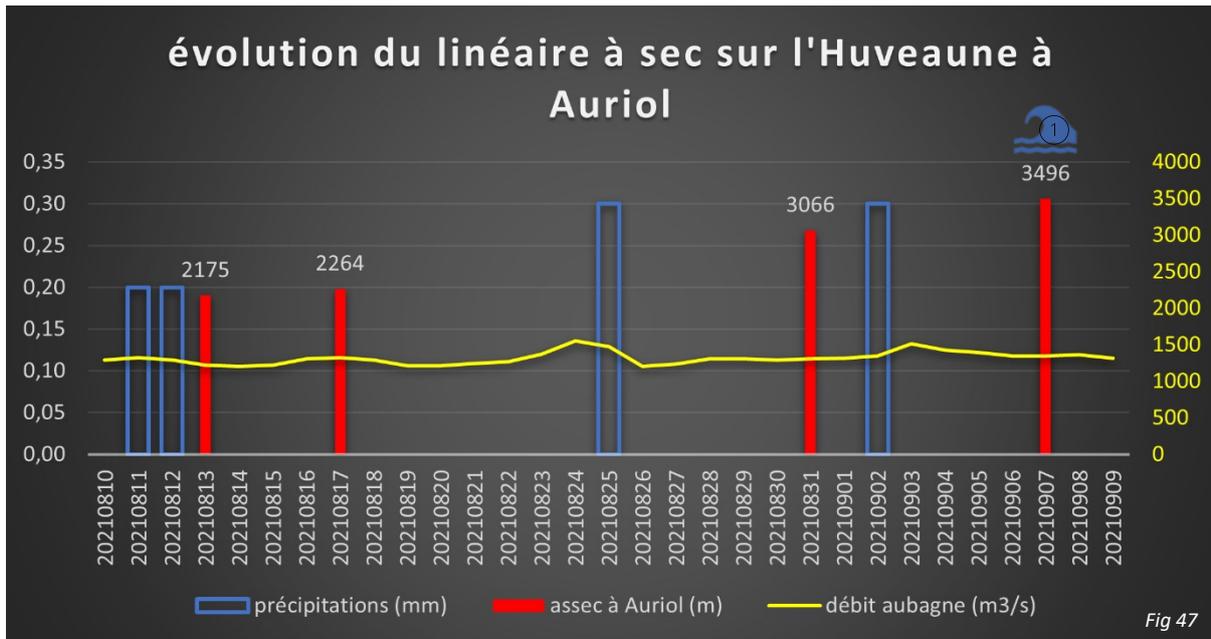
Fig 46 - Constat d'assec du 07 septembre 2021 – 3496m – constat de retour de débit

Nous avons par ailleurs constaté un retour de débit sans pouvoir en expliquer l'origine lors du suivi réalisé le 07 septembre. Ce phénomène a également été observé sur le secteur d'Aubagne et le secteur de la Penne sur Huveaune comme nous le verrons par la suite

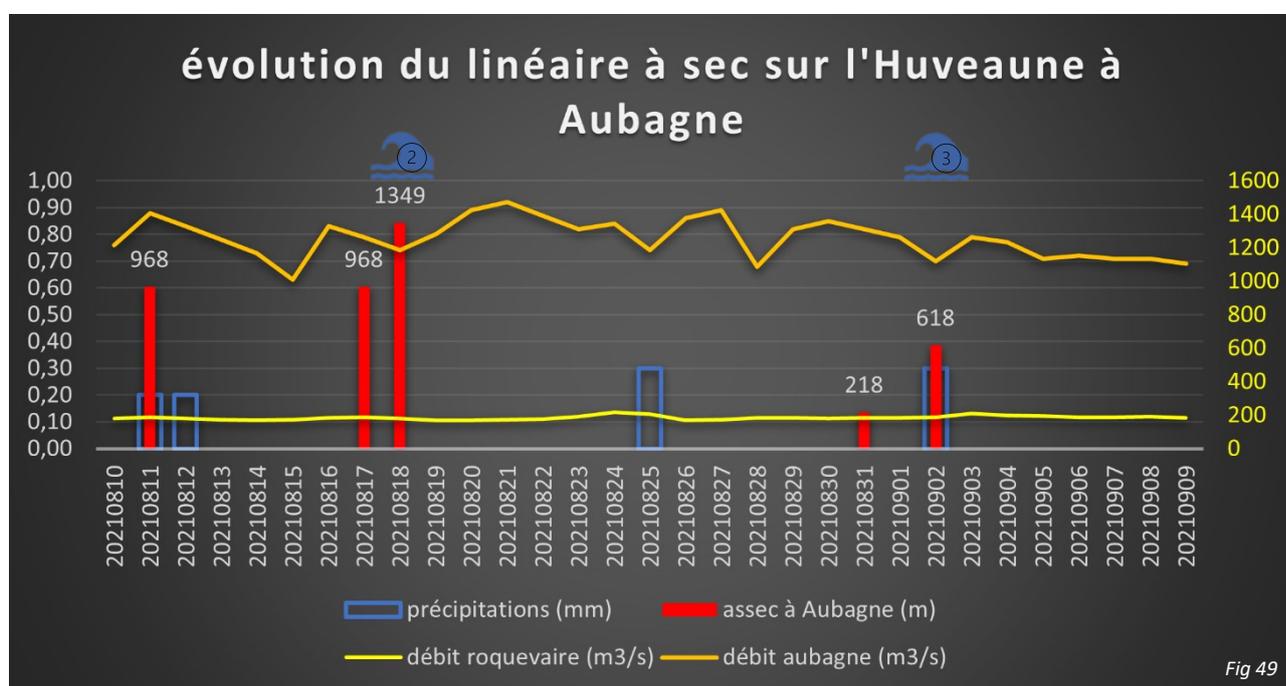
Le Fauge qui conflue à Aubagne en aval de la « ZI des Paluds » était à sec avant sa confluence à l'Huveaune et ne l'alimentait donc plus depuis au moins le 31 août 2021, il confluaient encore le 18 août 2021.

En l'absence d'apport par le Fauge, l'Huveaune n'était alors plus en eau qu'à partir d'un rejet d'eau claire en rive droite en aval du pont de la Planque à Aubagne, l'origine de cette eau est incertaine, il s'agit peut-être d'eau issue d'une station de potabilisation située à proximité.

La tendance de la progression de l'assec est inexplicable avec des retours de débits aléatoires et sans rapports avec la pluviométrie, le débit en aval ou en amont ou des apports d'eau d'origine anthropique.

Sur les 4 visites sur site que nous avons fait entre le 11 août et le 02 septembre 2021, le linéaire en assec est extrêmement variable, le 11/08, nous avons constaté un assec d'environ 970m mais 1h plus tôt, les services du SMBVH l'observaient sur environ 1500m, le 17/08, le linéaire en assec était toujours de l'ordre de 970m, le lendemain, il était d'environ 1350m puis d'un peu plus de 200m le 31 pour remonter au-dessus de 600m le 02/09.

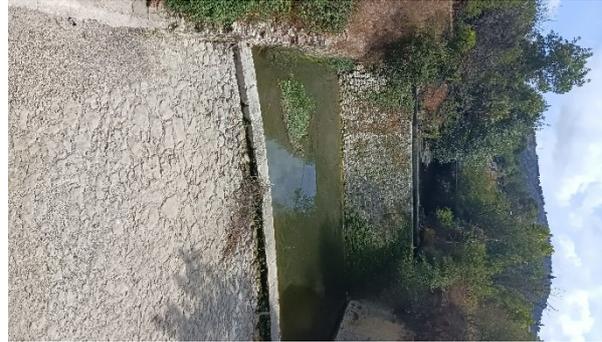
A cette date, l'assec s'étendait depuis environ 160m en amont du « seuil St-Menet » (ROE65964), l'écoulement reprend en aval grâce à priori à des résurgences de nappe, jusqu'à environ 180m en aval du « seuil Ste-Mitre » (ROE46484), soit, plus de 1650m à sec. Il est à noter que les 160m constitués par la retenue du « seuil St-Menet » encore en eau à cette date ont très certainement séchés dans les jours suivants en l'absence d'apport d'eau. En amont du « seuil Ste-Mitre », la situation risquait également d'évoluer défavorablement si l'on considère les ruptures d'écoulement constatées.

Fig 59 - Seuil St-Menet (20210914)

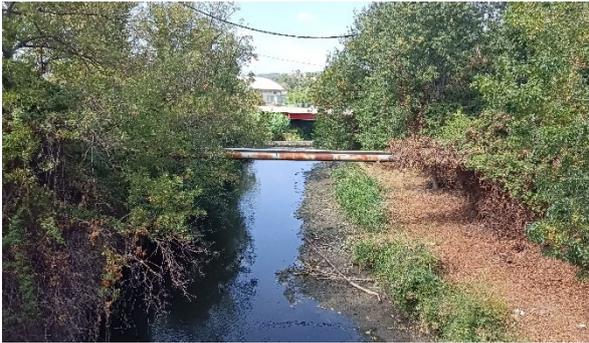
Fig 60 - Retenue en amont du seuil St-Menet (20210914)

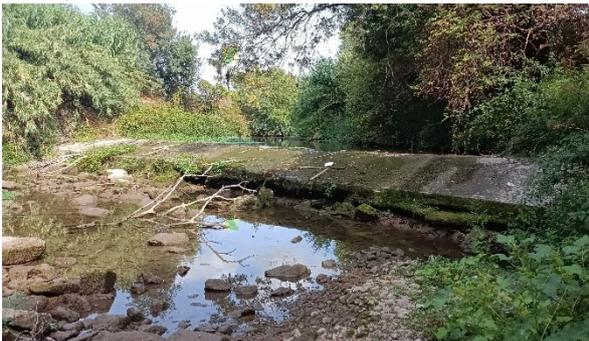
Fig 64 - Seuil Ste-Mitre le 14 septembre 2021 à 15h30

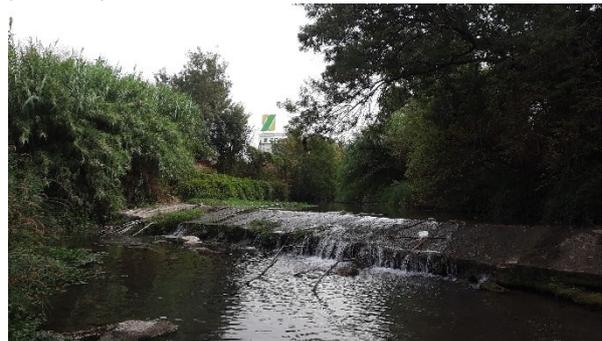
Fig 65 - Seuil Ste-Mitre le 15 septembre 2021 à 10h30 (SMBVH)
